集鹿大橋のケーブル修復工事

RESTORATION OF STAY CABLES OF JILU BRIDGE

久保 元生¹⁾ 小川 久志²⁾
 Motoo Kubo Hisashi Ogawa

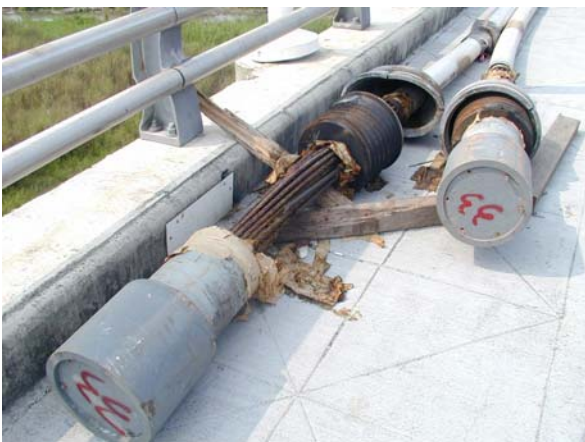
写真-1 既設ケーブルのソケット

- ① PC 鋼より線がアンカー部付近で剥き出しになっている(写真-1)。
- ・ 図-3 に示すようにソケットの根元までポリエチレンで被覆しなければならないが、被覆されておらず、防錆上問題である。

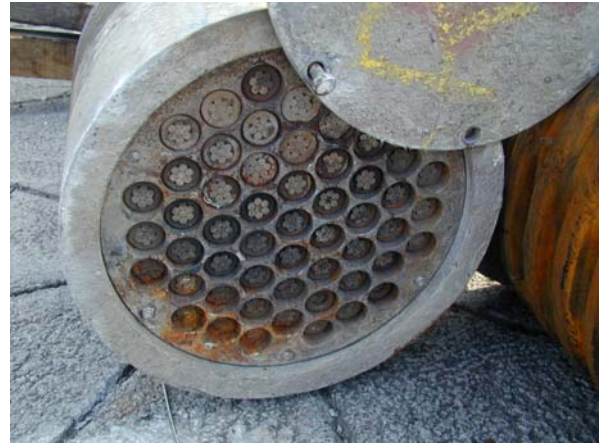
写真-2 既設ケーブルのソケット端部

- ② ソケット内にエポキシ樹脂が充填されていない(写真-2)。

- ・ 疲労強度を確保するため、エポキシ樹脂の充填が必要であるが充填されておらず、疲労耐久性上問題である。

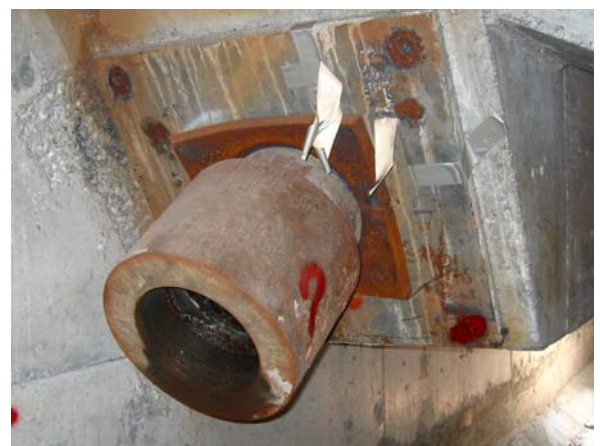
写真-3 既設ケーブルのアンカー部

- ③ 正規のシムプレートが施工されていない。また、アンカーが改造されている(写真-3)。

- ・ ケーブルの長さを間違ったため、シムプレートの厚さが正規でないものがある。最低必要な板厚を満足していないため変形しており、強度上問題である。
- ・ アンカーの形状は写真-1 が正規であるが、形状が異なっている。詳細は不明であるが、改造が行われており、所定の強度を有しているか不明である。

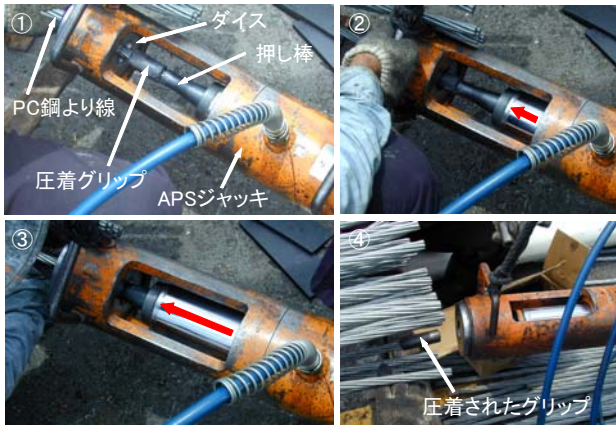
写真-4 圧着グリップの施工手順

優れた施工性を示す一例として圧着グリップの施工状況と品質管理を説明する。写真-4に圧着グリップの施工手順を示す。コンパクトなジャッキを使用するだけで、定着が可能なので、現場での定着作業が容易である。定着方法は、圧着グリップをダイスに設けたグリップの外径より小さい孔に通して絞り、PC鋼より線に噛み込ませる。作業は簡単で確実な施工ができ、作業による品質のばらつきもない。

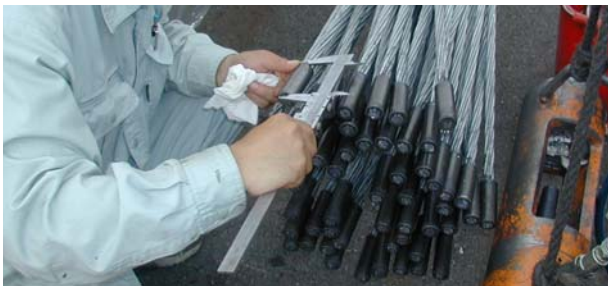
写真-5 圧着グリップの品質確認

圧着グリップが正しく圧着されているかの品質確認は、写真-5に示すように、圧着後のグリップ部の長さを測ることで確認する。

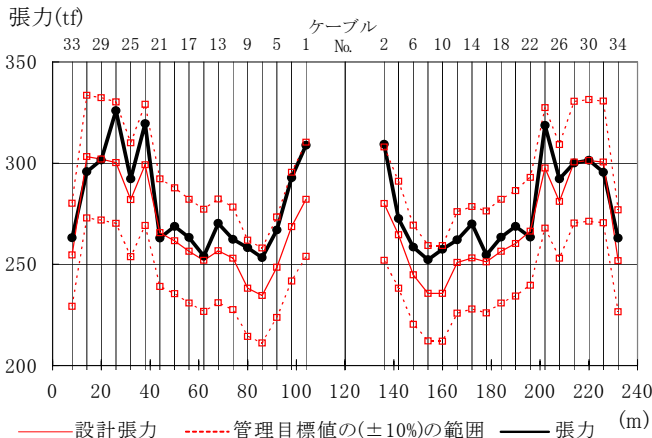
図-6 ケーブルの最終張力

ベント解放後のケーブル張力の R 側を図-6 に示す。

L 側も同様に、すべてのケーブル張力を管理目標値の±10%内に収めた。路面の高さは、計画値より最大 70mm 程度低くなった。しかし、支間長の 120m から考えると下がった量が 1/1700 程度と小さいため、問題ないものと判断した。写真-8 に修復の完了した集鹿大橋の全景を示す。
