耐候性鋼橋梁の経年変化

SECULAR DISTORTION OF ATMOSPHERIC CORROSION RESISTANT STEEL PLATE BRIDGE

小早川 豊¹⁾
Yutaka Kobayakawa

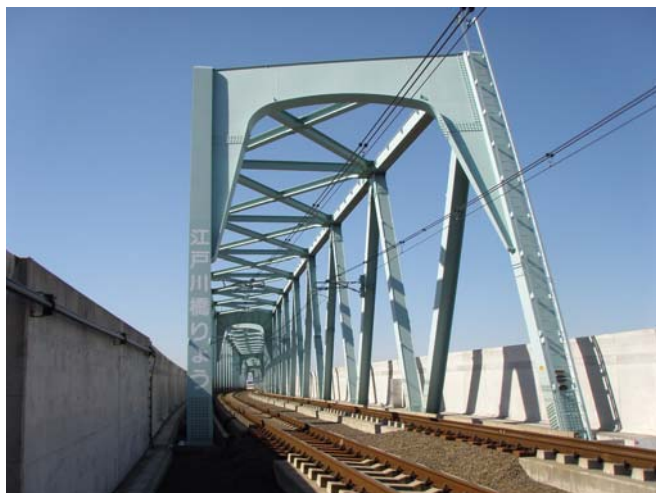
写真-1 江戸川橋りょう全景

目視調査では汚れ以外、初期からの変化、あるいは異常は認められなかった。また、汚れについては処理膜の変質によるものではなく列車走行によるホコリなどが付着したものであった。
