部分溶込みかど継手のルート部に発生した ブローホールの走査型電子顕微鏡による観察

溶接欠陥は構造物の疲れ強さに悪影響を及ぼすがそのうちブローホールについては、多少の存在は実用上問題ないとされてきた。しかし、調質高張力鋼を使用した道路鉄道併用吊橋の補剛トラス弦材のかど継手を対象とした疲労試験の結果、部分溶込み溶接の開先ルート部に発生するブローホールは疲れ強さを低下させることがわかり、問題となっている。そこで、破面解析などによく用いられる走査型電子顕微鏡を用いてこのルート部に発生したブローホールの観察と成分分析を行なった。その結果、観察した範囲内では、ブローホール内にスラグが入り込んでいる以外は通常溶接金属内に発生するブローホールとの差異は認められなかった。

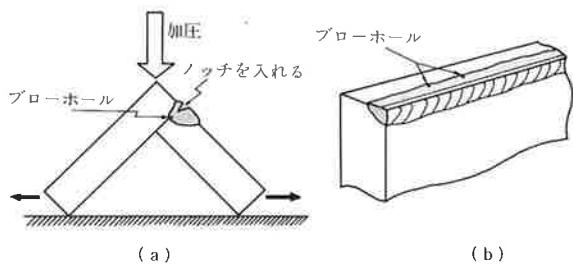
図-1 強制破断方法と破断面に見られるプローホールの発生位置

d)試験片採取方法：溶接完了後、図-1に示す方法で強制破断し、ルート部のプローホールを調査した。

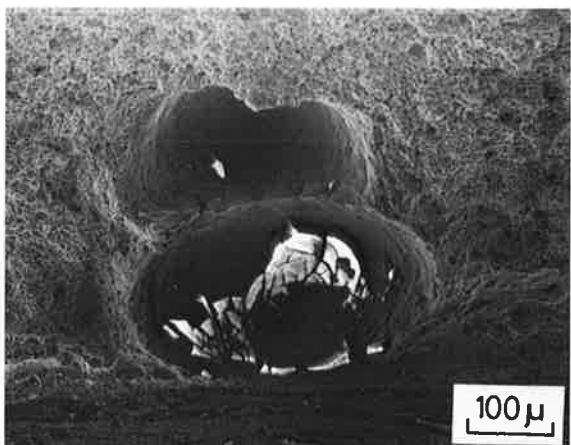
写真-1

写真-1にプローホールの全景を示す。このプローホールは、ルート部溶込み線に接しており、幅約0.5mmのものである。写真-1でわかるように、このプローホールは2段になっており、下の方のプローホールの内部には、サブマージアーク溶接のスラグが入り込んでいる。その拡大したものを写真-2に示す。プローホールの周囲は全て写真-3に示すような延性破面を呈しており、非金属介在物は見当たらない。（但しディンプルの中には通常見うけられる介在物の微粒子が存在する）プローホールの内部を写真-4に示すが、平坦な様相を呈しており結晶粒界らしき溝が見うけられる。

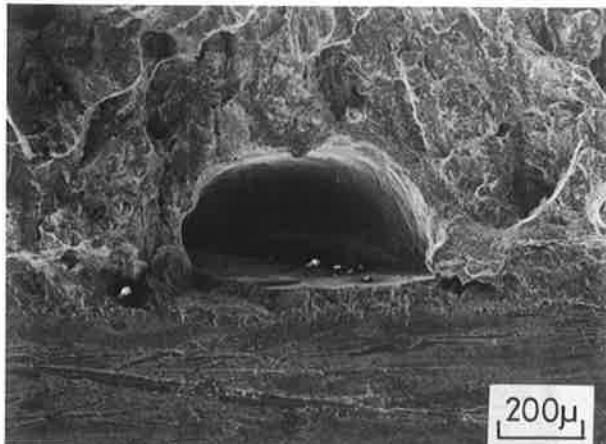
写真-5

写真-5に示すブローホールの幅は約0.6mmである。ブローホールの周囲は写真-6に見られるようにやはり延性破面となっている。ただ、この試験片は破断のために入れたノッチの深さが浅く、破断時に音をたてて急激に破断したため、一部に擬へき開破面が見られる。切欠きのある厚板を曲げあるいは引張りで負荷すると、切欠き前方に三軸引張りの状態(塑性拘束)が生じる。このことは塑性域における引張応力を上昇させ、その結果、全面降伏においてあるいはそれ以前にへき開破壊の起こる温度を上昇させ、公称延性を低下させる⁴⁾といわれているがこれが擬へき開破面の生じた理由であると考えられる。また、このブローホールの近傍に、約0.03mm程度のスラグ巻込みらしきものが見られる。その拡大したものを写真-7に示す。これは非常に小さなブローホールにスラグが入り込んだように見える。なお、写真-5のブローホールの中にも同じ位の大きさのスラ

グが入っている。

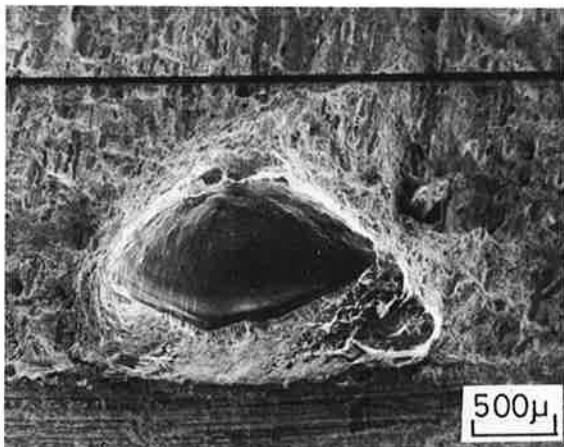
写真-8

ブローホールA、ブローホールBは、その深さの関係から成分分析ができなかった。ここでは写真-8に示すブローホールの成分分析の結果を示す。なお、このブローホールについても破面的にブローホールA、Bと変るところはない。

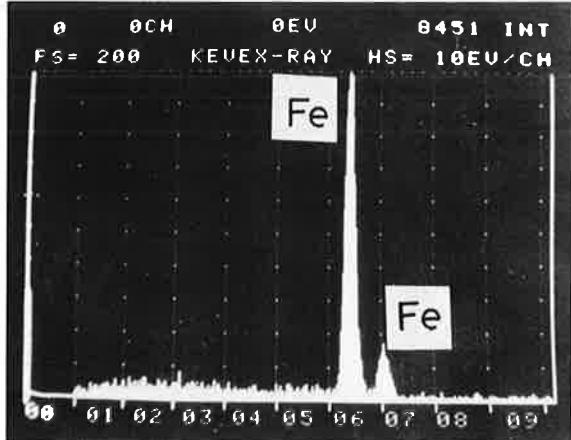
写真-9

写真-9は、写真-8のブローホール内面全体のエネルギー分散型分析器による分析の結果であるがほとんど鉄(Fe)が検出されるのみで、きわだった非金属介在物はないことを示している。写真-10は写真-8のブローホールの内部を拡大したものであるが写真-4に示したものと同じ様相を呈している。その表面にゴミの様なものが付着しているので分析を行った。その結果を写真-11(a)(b)に示す。これらは、鉄の酸化物、アルミニウムの酸化物であることがわかったが、その大きさ(数ミクロン)から見てても、通常の鋼材なら異常とは思われない。
