宇美川大橋リニューアル工事

本文では主に主桁補強に関する設計方針、炭素繊維シートによる床版補強、アルミ亜鉛溶射について報告する。

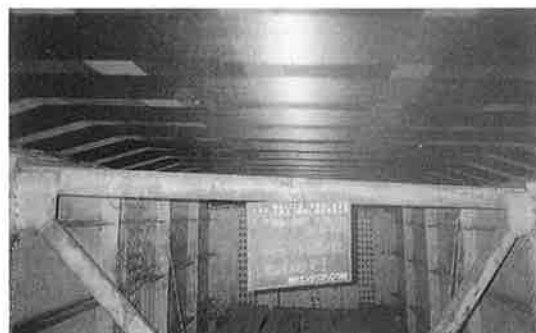
写真-1 炭素繊維シート補強

た、RC床版の損傷も2方向ひび割れが発生しており、部分的には遊離石灰や漏水なども見られた。よって、補強は橋軸方向および橋軸直角方向の2方向について行った。III測線側については、RC床版の損傷は見られなかったが、連続桁部で主鉄筋の発生応力度が許容応力度を超過しているため、橋軸直角方向のみ補強を行った。なお、補強設計における活荷重は現行基準のB活荷重を用いた。

の隙間を設けて格子状に貼り付けるものとし、Ⅲ測線側は橋軸直角方向のみ床版下面全面に貼り付けるものとした。炭素繊維シート補強の状況を写真-1に示す。

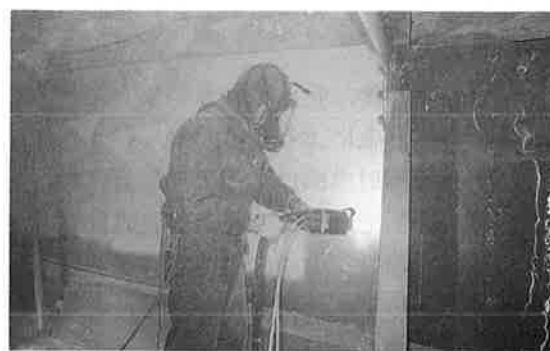
写真-3 アルミ亜鉛溶射工

宇美川大橋は河口に近く位置するため、塩害の影響により旧塗膜の劣化損傷が激しく、早急の塗装塗り替えが必要であった。また、本橋が河川上に位置するため、塗装の塗り替えには全面足場を要する。そのため、将来の維持管理のためには、塗装塗り替えの間隔が長く、塩害に対する耐久性を有する塗装系を用いることが有利であると考えられた。そこで、実績は少ないが塩害にも強く、50年程度の耐久性が期待されるアルミニウムと亜鉛の擬合金による常温溶射を採用し、施工した。なお、実施工にあたっては事前に現地調査と試験施工を行い、その結果を基に作業計画および品質管理基準を設定し、施工を行った。

本工事の粗面化処理工およびアルミ亜鉛溶射工の状況を、それぞれ写真-2および写真-3に示す。
