# 火災を受けた橋梁の補修

第二東名高速道路の大脇高架橋（鋼上部工）東工事内の新左山跨道橋（以下；跨道橋）の路下で車両事故が起きた。この事故により火災が発生し跨道橋が被災した。橋梁が火災を受けた事例は多くなく損傷調査方法や補修方法に関して体系化されているものは建築構造物に比べて少ない。本稿は火災を受けた橋梁の被災調査，対策検討，および補修工事の報告である。

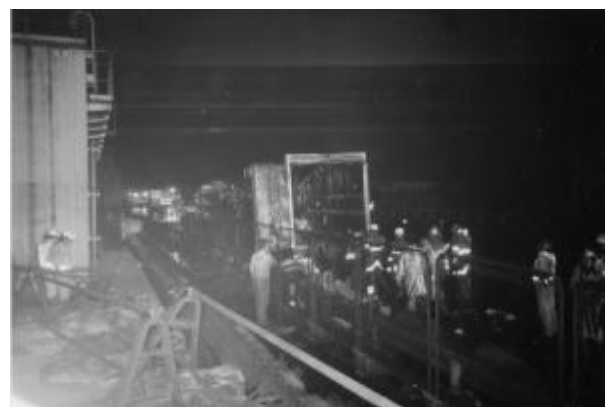
写真-1 事故状況

火災原因：トラックと乗用車の追突事故による火災

- ①追突により乗用車のガソリンが流出
- ②トラックのヘッドライトがショートしてガソリンが発火
- ③トラックの運転席に引火し炎上
- ④運転席から積荷に引火，荷台炎上
- ⑤爆発音を伴う火災に発展し，主桁まで炎が達した

事故の情報を受け，JH 職員，JV 職員が AM 4:00 より復旧作業にあたり，二次災害防止と 23 号の早期供用再開に努めた。応急復旧として飛来落下の恐れがある排水管や添加物などを撤去した。また，落橋や二次災害が無いことを確認し，AM11:30 に 23 号を開通させた。

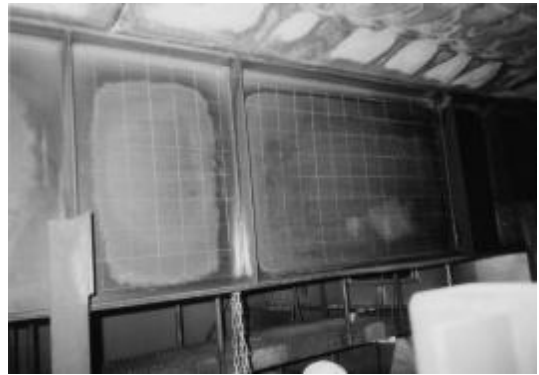
写真-2 鋼部材の面外変形

主桁の平坦度は基準値（仮組時基準値）を満足していたが、横桁と縦桁の腹板とフランジは最大 30mm の面外変形を生じていた。

①鋼部材の面外変形（写真-2）

これらの結果は機械的性質の劣化はなかったが，面外変形が基準値を超えていた。

鋼部材の機械的性質は JIS の規格値を満足していたが、面外変形による耐荷力の低下が懸念された。よって、平坦度が仮組時規格値(h/250)を越えている横桁、縦桁のフランジとウェブについて補修補強を行うこととした。補修方法選定に際しては表-2 に示す 3 案の中から、B 案を採用した。対象部位の活荷重分の応力に抵抗できる斜材をプラットラスとして補強した。また、同時に補強した L 型材をボルトで締め付けることで変形の矯正も期待した。また、火災により損傷部は加熱されているため、補修は基本的には L 型鋼による矯正と油圧ジャッキによる矯正を基本とし、加熱矯正は最小限に抑えることとした。また、補強材は高力六角ボルトによる摩擦接合としたため、接合面のすべり係数確保が求められたが、動力工具による 2 種ケレンではすべり係数 0.4 が確保できない。し

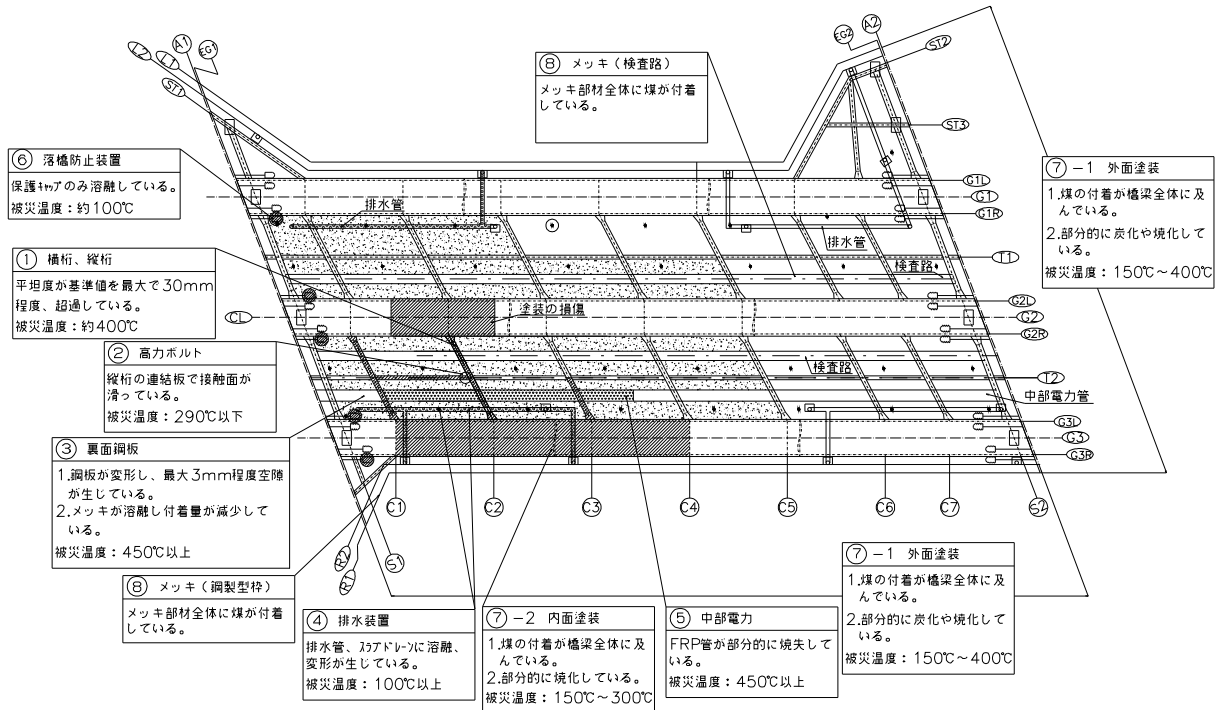
図-4 損傷一般図

損傷状況の一覧を図-4に示す。主な損傷を以下に示す。

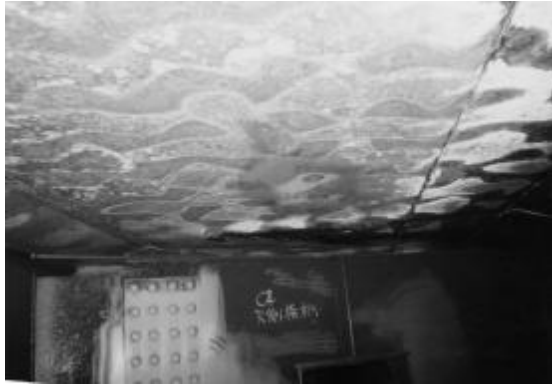
写真-3 グレーチング床版下面

メッキを施した裏面鋼板（1mm）が設置されていたため、コンクリートには変色やひび割れは生じていなかった。ただし裏面鋼板は変形し、部分的にメッキが溶解して付着量が減少している箇所が見受けられた。

本橋の床版はグレーチング床版が採用されていて、床版下面には型枠用の 1 mm の裏面鋼板が設置されている。裏面鋼板は熱影響により最大約 3 mm 程度に面外変形してコンクリートと空隙が生じていた。また、メッキ付着量を膜厚計で測定すると部分的に 1/3 程度まで減少していた。

そのため、空隙部に樹脂充填による空隙部間詰を行うこととした。注入材料は無機系、アクリル系、エポキシ系の3種類から、以下の理由によりアクリル樹脂を採用した。①空隙部の状態が結露により湿潤状態の可能性があるため接着性が良好なこと。②鋼板が1mmという非常に薄板なため注入圧力が大きいと鋼板が変形する恐れがあるため、低圧注入が可能なこと。③コンクリート面に水分を吸収されドライアウト

射を採用した。亜鉛アルミ溶射は鋼構造物の重防食技術として近年多く採用されている工法で、鋼橋においても比較的多くの採用実績がある。しかし、今回は火災時のススが付着しているため、亜鉛アルミの付着力の低下が懸念された。よって、コンクリート試験用に切り出した小窓部の鋼板（写真-6）を試験片として、付着力確認試験を行った結果（表-3）、ススの付着量が多い箇所にも溶射しても所定の付着力が得られないことが判明した（標準付着力 2.3N/mm<sup>2</sup> 以上）。よって、ススの付着量が多い箇所は2種ケレンによりススを完全除去した後に溶射することとした。

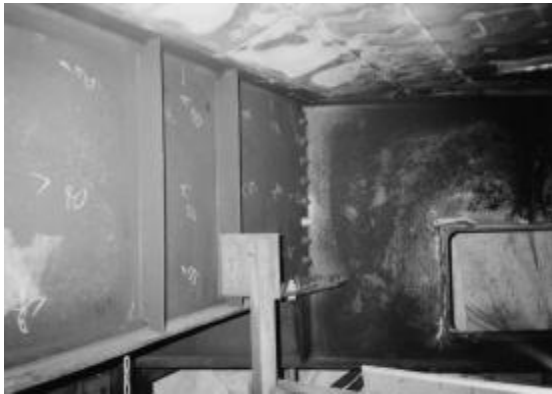
写真-4 塗装焼化状況

火災地点の直上は延焼し炭化していた。また、火災地点から離れるにしたがい、濃い変色、淡い変色、ススの付着となっていた。スス付着部はウェス等による拭き取りではススの完全除去は不可能であった。これは塗装してから被災するまでの時間が短く、塗装自体がまだやわらかいため焼付け塗装のようになり、ススが塗料内部まで浸透した結果と推測された。クロスカット試験を行い付着力の試験を行ったがススが付着している箇所では所定の付着力が得られた。

本橋は一度も供用されていない新橋であるため美観を考慮する必要があった。また、路下が23号で今後の塗装補修工事では大規模な交通規制を必要とするためライフサイクルコストを考慮する必要もあった。検討の結果、以下の塗装仕様を採用した。外面塗装は炭化部と変色部について動力工具により塗装を完全剥離し下塗りより塗替えを行い、スス付着部は上塗り除去し中塗りより塗直しとした。また、内面塗装は今後の補修塗装が比較的容易に行えるため、変色部のみを塗替えとした。

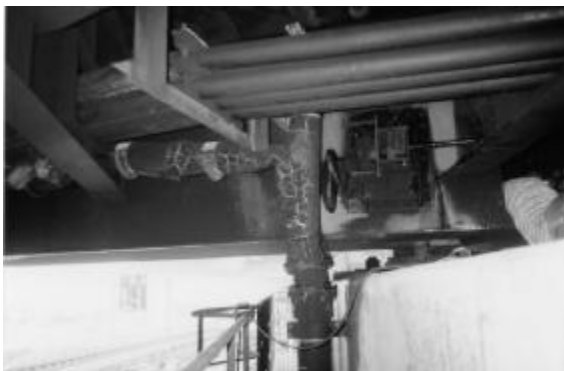
写真-5 排水管（VP管）溶融状況

焼失や溶融を生じていた。
