湘南モノレール軌道桁耐震補強工事

SEISMIC REINROFIT WORKS OF TRACK GIRDER SHONAN MONORAIL

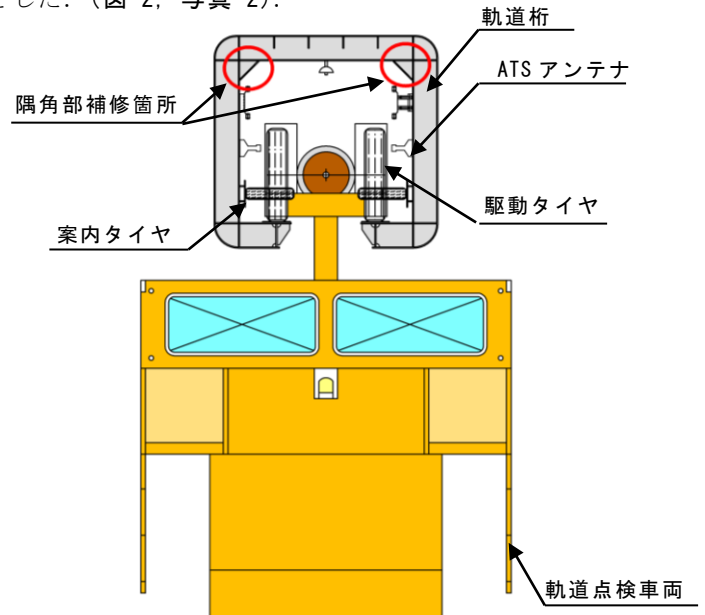
図-2 隅角補強箇所位置図

図-2 に軌道桁の断面図を示す。過年度工事において隅角部にニープレス構造の補強部材が設けられていたが、このフランジ溶接部に写真-2 に示す疲労損傷と考えられるき裂が発生していた。そのため、き裂発生箇所は補強部材を撤去し、新たに R 付きリブ鋼板に取替えることとした。（図-2、写真-2）。

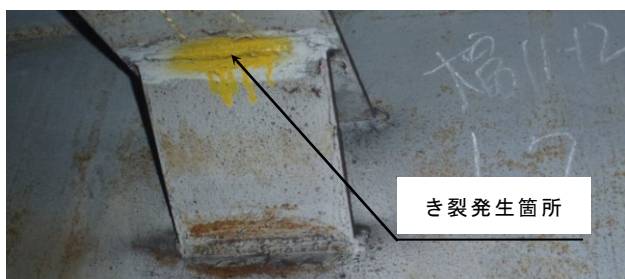
写真-2 軌道桁隅角部補強溶接部のき裂

- ②既設部材をガス切断にて撤去後、磁粉探傷試験にて、き裂の有無を確認した。
- ③写真-3 に示すように磁粉探傷試験にて軌道桁部材にき裂を検出した箇所については、グラインダーで最大2mm程度削り、再度磁粉探傷試験を行った。この結果、き裂が消失したことを確認した。
- ④部材き裂の除去後、R 付きリブ鋼板を溶接し、止端部をグラインダーで仕上げた。さらに、溶接部の品質を確保するため磁粉探傷試験を行い、欠陥が無いことを確認した。
- ⑤新設部材及び溶接部を現場塗装した。完成後の状況を写真-4 に示す。

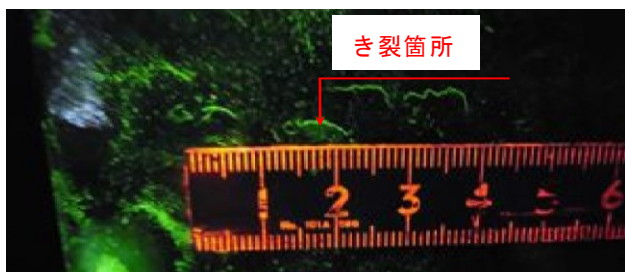
写真-3 軌道桁隅角部の磁粉探傷試験によるき裂状況

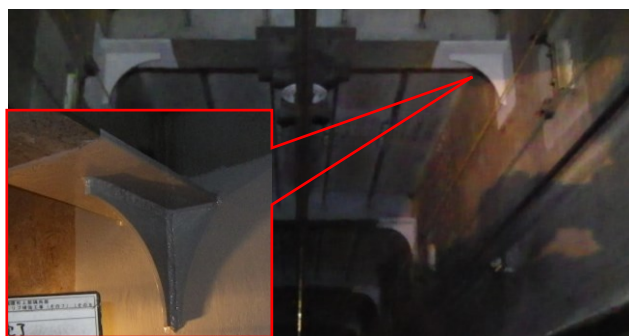
写真-4 隅角部補強施工完了 (R 付きリブ鋼板)

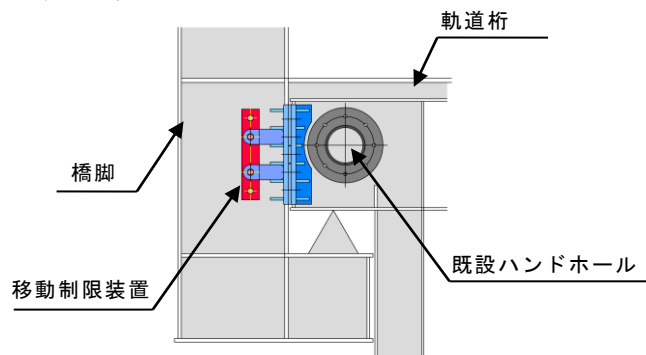
図-3 移動制限装置見取り図

既設の落橋防止装置は、軌道桁同士を連結する構造を採用しているが、橋脚支点部から軌道桁支点が逸脱すると、軌道桁が落下する構造であったため、軌道桁支点が橋脚支点部から逸脱しないよう、軌道桁と橋脚の相対間

移動制限装置は、懸架装置や車体に干渉せず、狭隘部に設置可能な構造を採用した。また、施工重量を考慮し連結板を3分割した（図-3）。

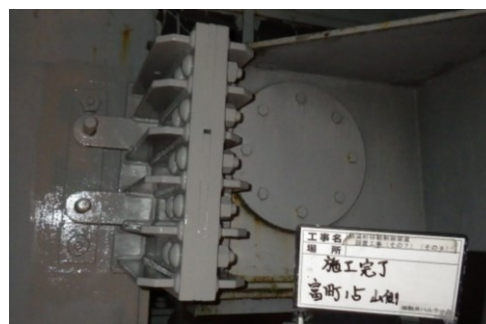
写真-5 移動制限装置施工完了

- ①机上調査に加え現地踏査および計測を行った。
 - ②施工可能な部材重量（60kg 以下）、かつ搬入可能な部材寸法（0.50m×0.45m 以下）として当初計画に対する再設計を行った。
 - ③塗装除去は騒音、振動、粉塵が少なく、機材重量が小さい、超音波振動剥離工法を採用した。
 - ④隅角部は狭隘な箱断面であるため、部材取付けのボルトにワンサイドボルトを用いた。
 - ⑤連結部に現場塗装を行った。
- 完成後の状況を写真-5 に示す。
