部分溶込みかど継手の補修溶接方法についての検討

部分溶込みかど継手ルート部に発生した種々の欠陥は継手の疲労強度を低下させる。実施工時においてルート部に欠陥が発生した場合、継手の疲労強度を確保する為に補修施工の必要が生じる。この補修施工について、ルート部溶込み線の滑らかさを確保することに着目して検討した。種々の欠陥を想定して、アークエアーガウジングにより欠陥を除去し、その部分を手溶接、あるいは、サブマージアーク溶接により補修溶接を行い、補修部を破面試験、および、縦マクロを行い十分な補修ができていることを確認した。このときのアークエアーガウジングによる開先部の整形状態、手溶接、あるいは、サブマージアーク溶接による補修溶接の溶接条件などについて報告する。

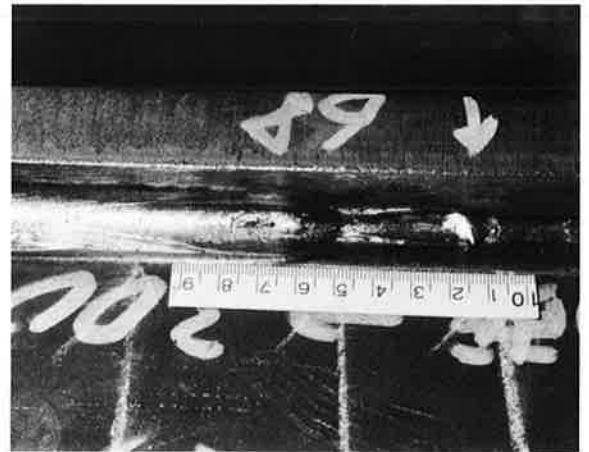
写真-1

- (1) 初層溶接が中断した場合
 - a) 重ねて再スタートする場合(Case 1-a)
 - ① 溶接が中断する(写真-1)
 - ② 先行溶接の先端部の掘れた所を表-2に示すMIG半自動溶接条件で肉盛溶接をする(写真-2)
 - ③ ②で肉盛溶接したビードおよび中断した本溶接ビードのクレータ部をアークエアガウジングにてはつり取る。なおこの時、はつり取る深さおよび長さについては、初層溶接による溶込み深さを考慮してはつる必要がある。(図-2、写真-3)

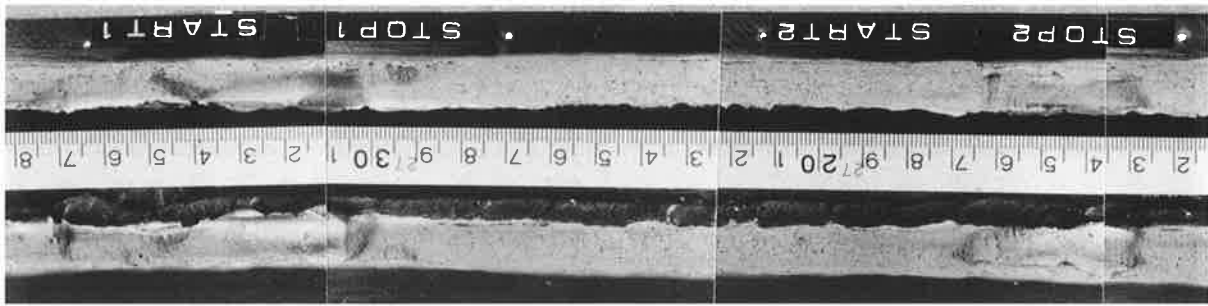
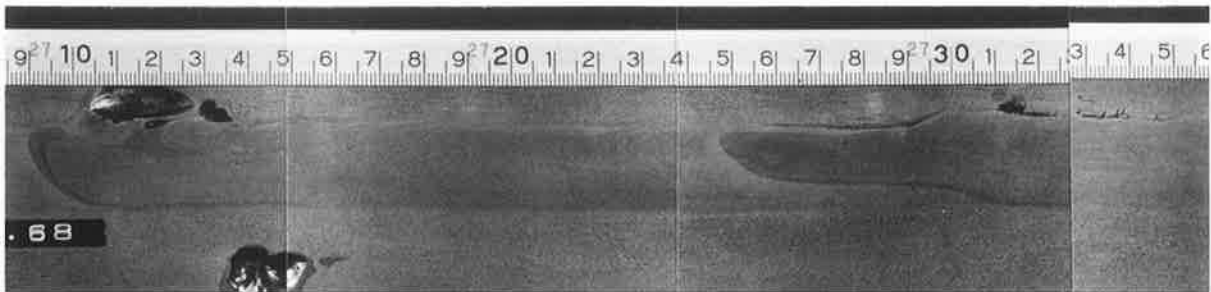
Case 1—aの試験結果を写真—5、6に示す。

- a) 破面試験の結果、補修溶接箇所のルート部には大きな欠陥は発生しなかった。しかし、ルート部に非常に小さなものではあるが(0.5φ未満)ブローホールが発生したことがあった。この程度のブローホールを皆無にすることは理想的な状態での初層溶接下でも現在のところ不可能であり、補修溶接という特殊環境を考えるとやむを得ないものといえる。
- b) 縦マクロ試験の結果、補修溶接部と初層溶接のままの部分とのルート部の溶込み線の交差

点は、アークエアガウジングを慎重に施工することにより比較的なめらかに移行できることがわかった。ただし、このとき、はつりすぎないように図-9に示すA点の

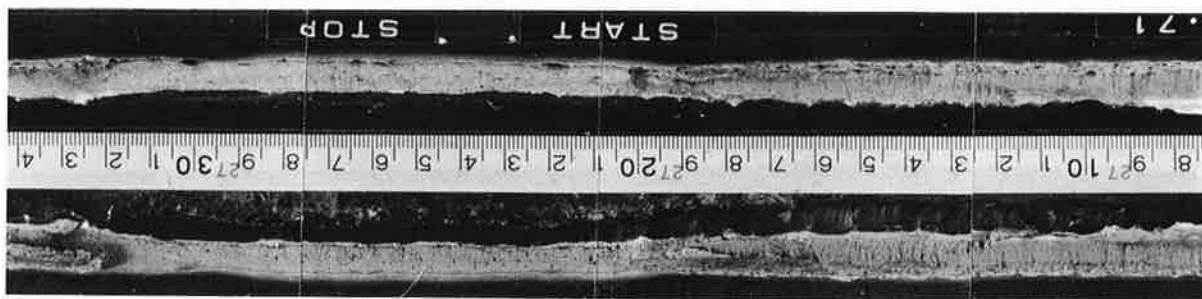
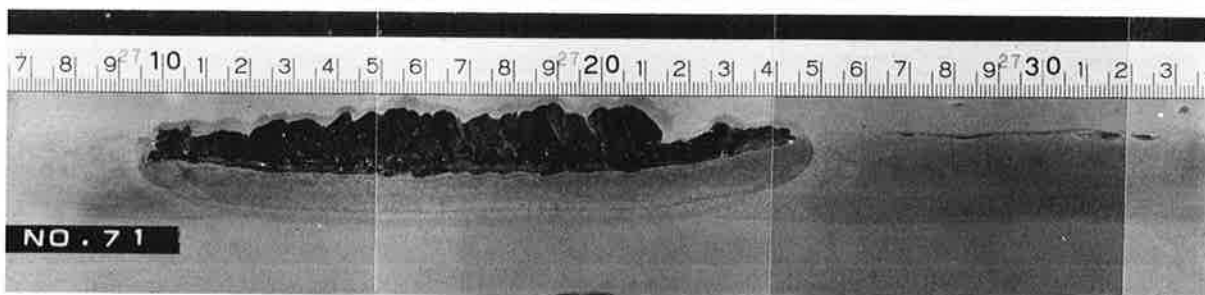
Case 1—bの試験結果を写真—9、10)に示す。

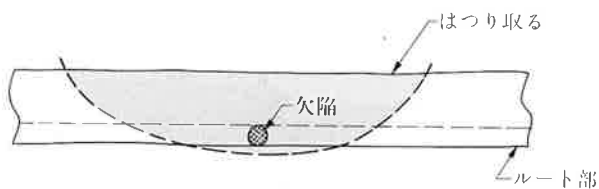
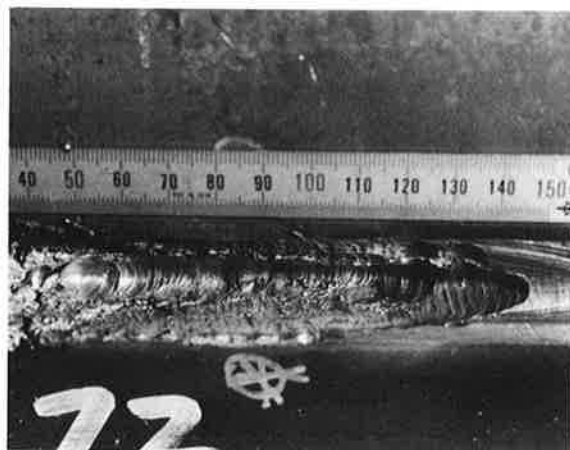
基本的にはCase 1-bと同じであるが、超音波探傷試験での欠陥大きさ、欠陥位置を見つけ出す為に一回のはつり深さを小さくするとともに、はつり深さに対する目安がないので注意を要する。

① 欠陥をはつり取る。(図-5、写真-11)

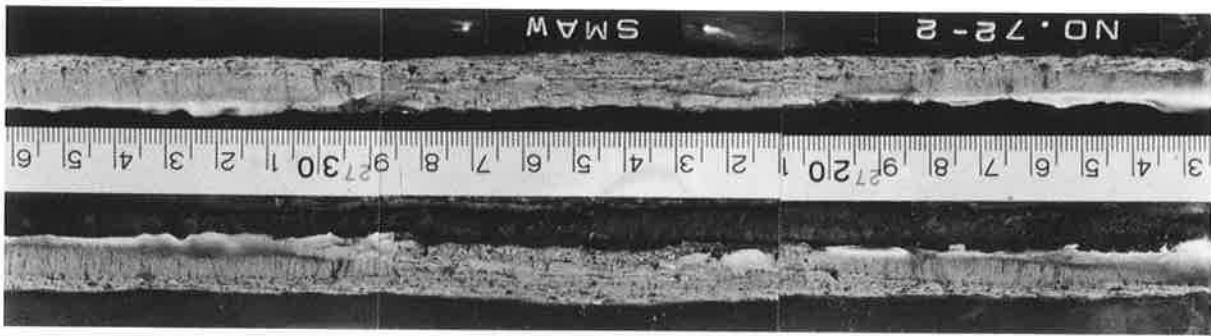
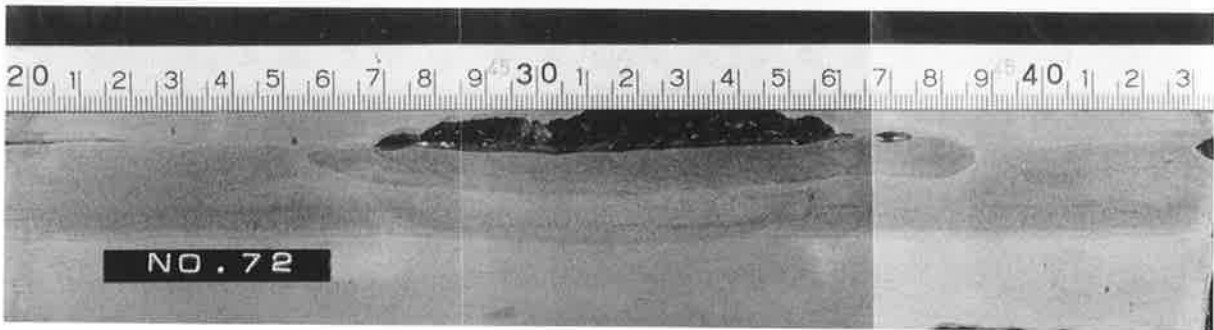
Case 2-aの試験結果を写真-13、14に示す。

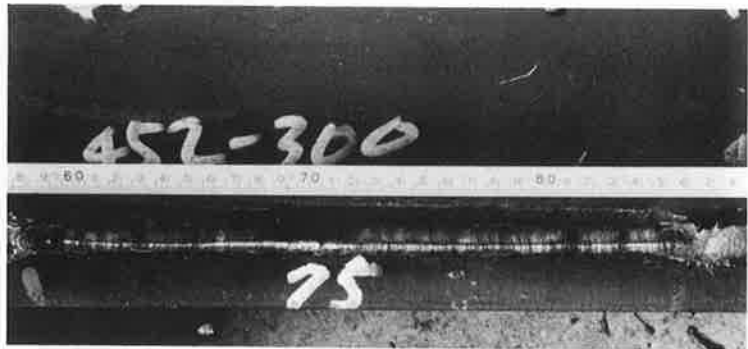
写真-15

この場合はa)の場合のように手溶接で補修すると途中で棒継が発生するような長さを想定している。そのために、補修溶接方法としてはタンデムサブマージアーク溶接を採用している。

① 欠陥をはつり取る。

② ルート部が見えるまで慎重にはつり取り、現われたルート部を表-2に示す溶接条件でシーリング

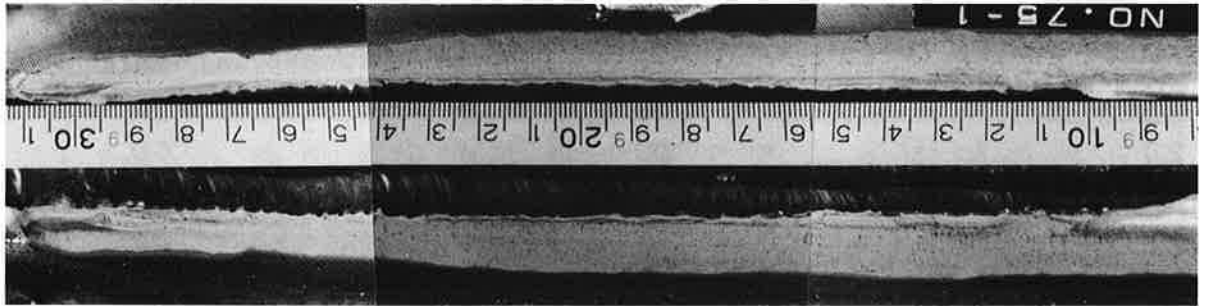
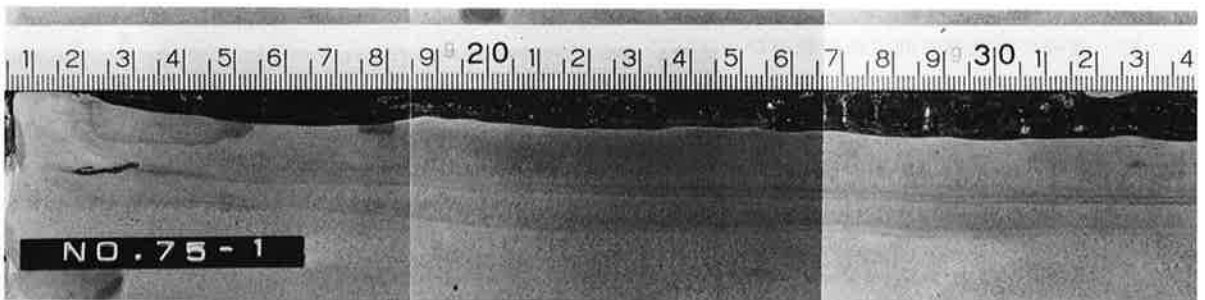
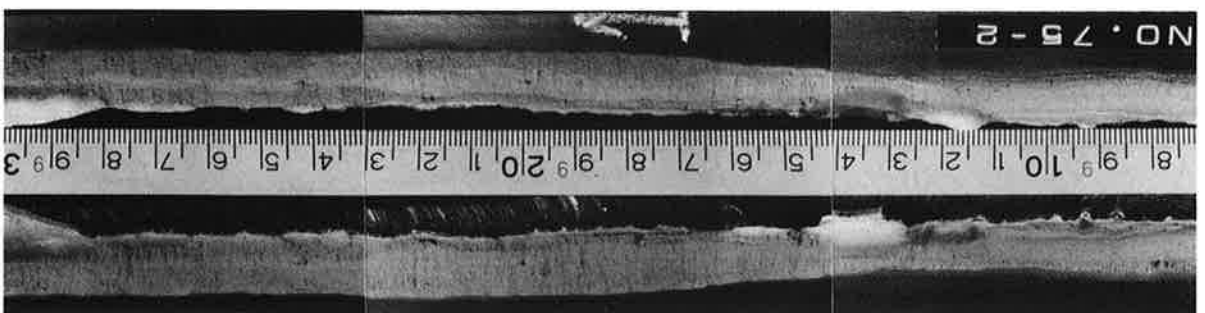
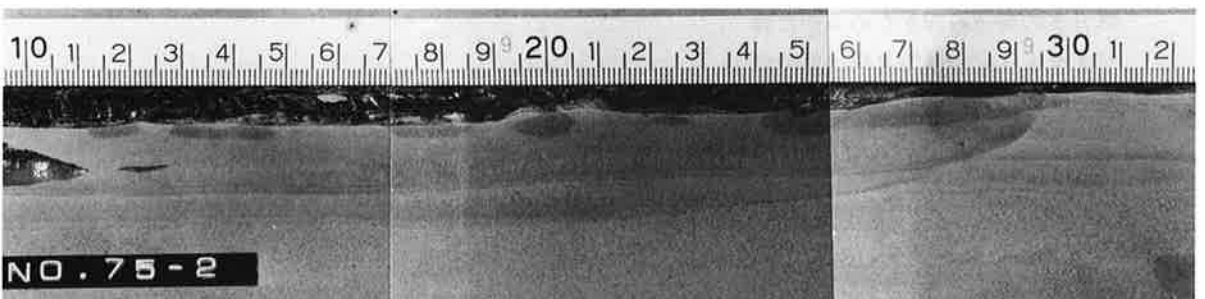
Case 2 -bの試験結果を写真-17~20に示す。
