# 羽田ランプ橋のPC床版の施工と PC高欄の実験

## CONSTRUCTION OF THE PRECAST SLABS OF HANEDA RAMP BRIDGES AND IMPACT LOADING TEST ON THE PRECAST CONCRETE RAILING

本報告では、森ヶ崎側工区約310mの区間で用いられたPPCS床版(以下、PC床版)の工事およびプレキャスト高欄の衝撃破壊実験の概要を述べる。

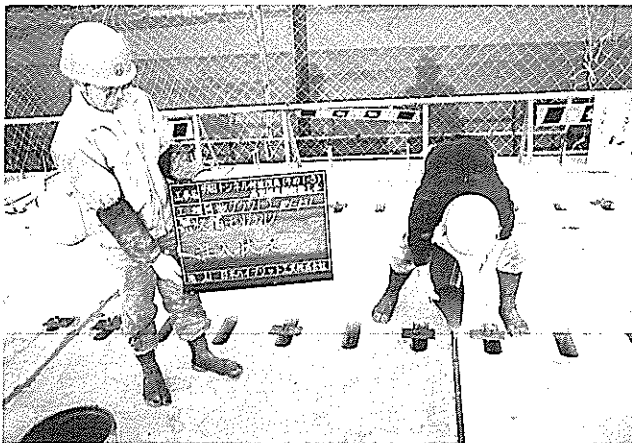
写真-3 継目の施工

PC鋼線を挿入した後に、無収縮モルタルの充填を行った(写真-3)。

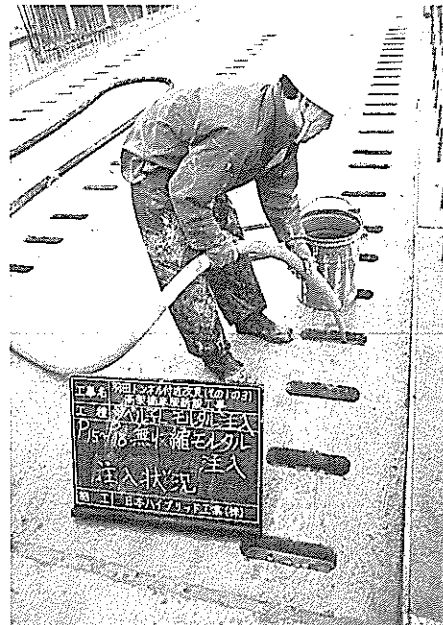
写真-5 ジベル孔モルタル注入

PC床版へのプレストレス導入が完了した後に、無収縮モルタルをシベル孔に充填し、鋼桁との結合を行った(写真-5)。

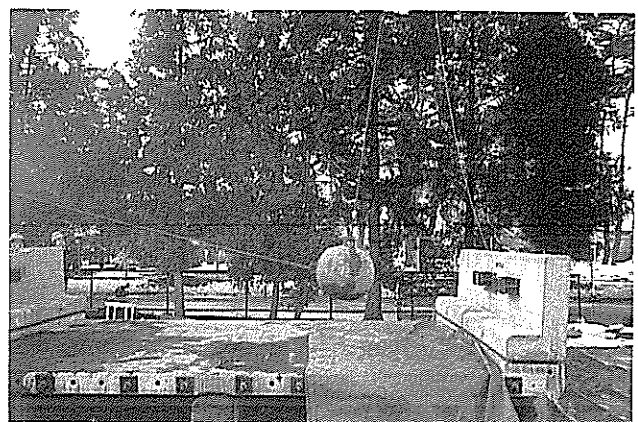
写真-9 衝撃荷重載荷状況

写真-9には、衝撃破壊実験の状況を示す。

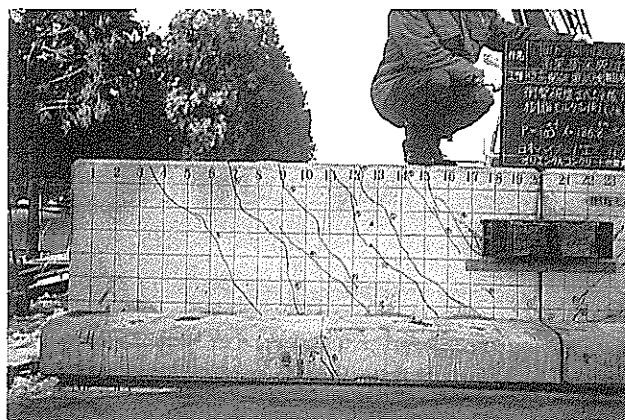
写真-10 損傷状況（樹脂モルタル側）

写真-10～11には、供試体の損傷状況を示す。
