大阪モノレール鋼軌道桁落橋防止装置設置工事（その11）

SEISMIC STRENGTHENING CONSTRUCTION No.11 OF THE OSAKA MONORAIL STEEL GIRDER

工事名：大阪モノレール鋼軌道桁落橋防止装置設置工事（その11）
 工事箇所：大阪府豊中市少路地内～豊中市新千里南町地内（少路駅付近～千里中央駅付近）（16脚）
 施工内容：変位制限機能付落橋防止装置…28箇所（14脚）
 ゴムチェーン落橋防止装置…8箇所（2脚）
 変位制限装置…3箇所（3脚）

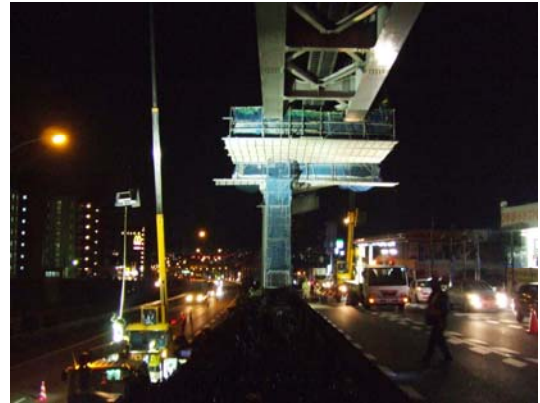
写真-1 両側車線規制を伴う夜間作業状況
(左側:中国自動車道, 右側:大阪中央環状線)

特に大阪中央環状線と中国自動車道との境界部に位置する橋脚での作業は、それぞれの上空を占有することとなり、足場の組立・解体や重機を使用する際の落橋防止装置取付け時には両方の道路を同時に夜間交通規制しなければならなかった。（写真-1）しかし、どちらも交通量の多い道路で対象工事区間（約 2.0km）を一斉に規制することは、規制区間延長が長くなり許可されなかった。そのため、同時に施工する橋脚を 5 つのグループに分け、各グループ単位で施工工程の調整を行い、交通規制日程をずらして施工を行うこととなり施工効率を向上させるさまたげとなった。

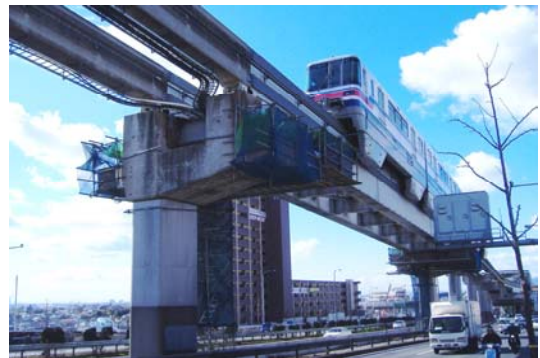
写真-2 足場設置状況

モノレール近接工事における足場設置には制限があり、モノレールの建築限界（軌道桁天端から下方 2.0m の位置）までしか設置できない。建築限界を侵さない作業は昼間施工が可能であるが、作業員が足場上に立つだけで建築限界を侵してしまう箇所があったので、営業線近接事故防止対策として、規制高さ面にメッシュネットを設置して作業可能範囲を明確に限定した。（写真-2）

落下物対策として、足場はパネル足場を採用し落下物防止ネットと共に防災シートを全面に敷き詰め、隙間等はテープで完全に塞ぎ、落下物のない状態とした。

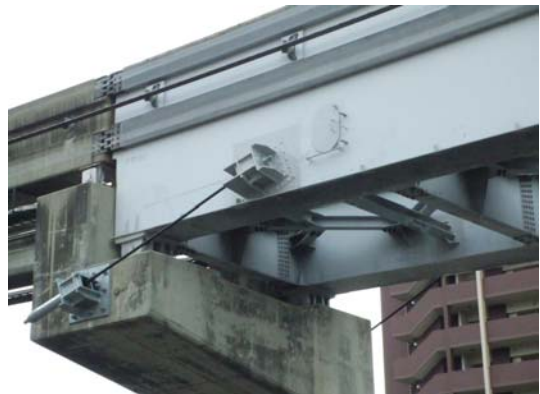
写真-3 落橋防止装置設置完了

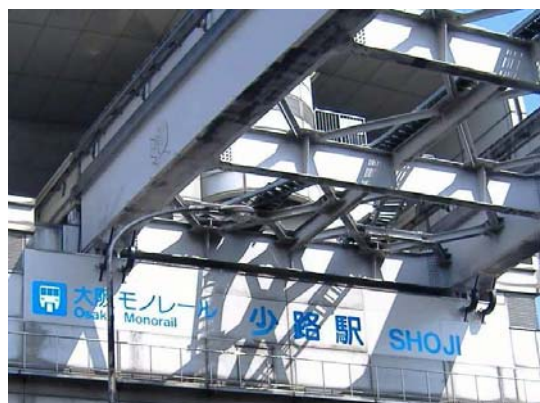
写真-4 落橋防止装置設置完了
