南備讃瀬戸大橋の概要と施工試験

児島・坂出ルートで当社としては3橋目の製作となる、南備讃瀬戸大橋は道路・鉄道併用橋では我国最長の吊橋である。本工事は、現在工場内で鋭意製作中であるが、従来当社が経験してきたものとは製作上で異なった問題点がある。本橋の概要およびこれらの問題点を解明するために実施した施工試験の結果を本報告に述べる。

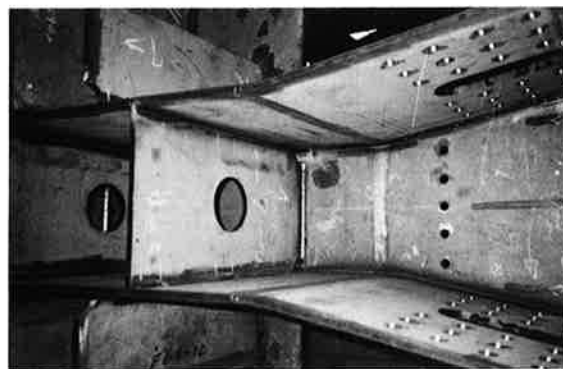
写真-7 溶接外観

ビード外観、溶接脚長については溶接作業は困難であったが、ていねいに施工することにより、良好な結果が得られた。ダイヤフラム等の溶接外観を写真-7に示す。

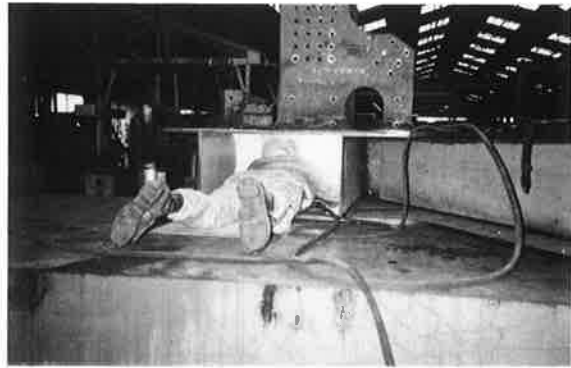
写真-8 溶接作業状況

溶接作業状況を写真-8に示すが、腹ばいになって溶接しなければならず、なおかつ左右方向にも自由のきかない状態であるので、溶接作業に時間がかかった。完全溶接部は半自動溶接で行ったが、ダイヤフラムの溶接における最終層の手溶接についても、アークストライク発生防止の点から棒長の短い溶接棒を使用するか、半自動溶接に変えた方が良く考えられる。

溶接作業性の観点からいえば、まことに作業しにくい構造である。特に下フランジとウェブの完全溶接部については内外からの溶接が困難であった。

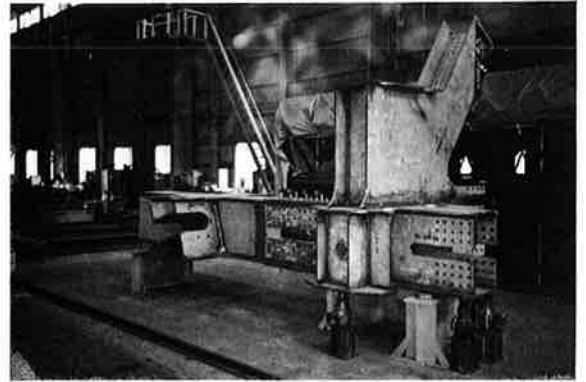
写真-9 ハンガーブラケットと水平トラスの仮組立状態

ハンガーブラケットと水平トラスをつないだ状況を写真-9に示す。

製作精度については特に問題はなかった。組立時における仮付状態での精度を確保しておけば所要の製作精度が得られるものと考えられる。水平トラス試験体との組合せについても問題はなかった。
