大屋川橋りょう工事

近年では、鉄道橋の施工は架替え工事が多くなってきている。主要本線での工事は夜間の作業時間が当然短いものであり、当日の工程・安全管理を完遂するためには、事前の綿密な計画、打合せが重要となることは言うまでもない。本橋も例にもれず、厳しい環境下で横取り工法により曲弦下路トラス2連の架替え工事を行った。今後の同種橋梁施工の参考になることを願って、ここに報告するものである。

工事名：養父、八鹿間大屋川橋りょう改良工事

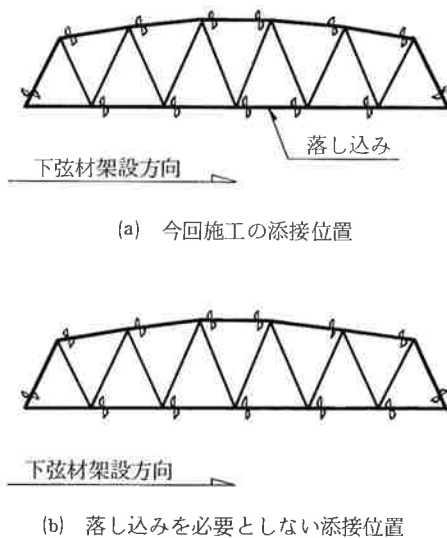
図-7 添接位置

構造については、上弦材および下弦材の添接位置が中央部で落とし込みとなっている（ケーブルエレクション工法を考慮された標準的な構造と思われる）。そのため、床組みを組立てる際に両支点部から中央部に組立てなければならず、中央部での調整作業を必要とするので、下弦材の添接位置は架設工法に合った位置に変更するよう現場作業者としてお願いしたい。

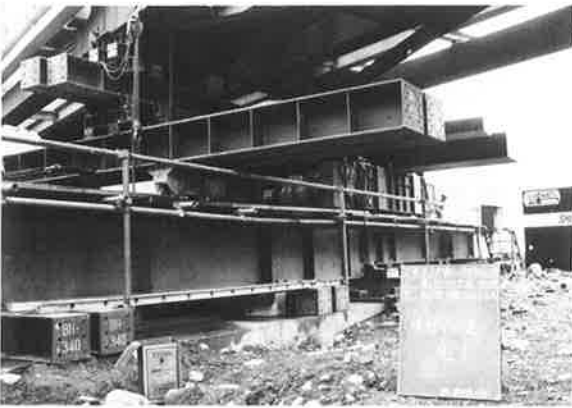
写真-3 横取り台車

当初、新桁の横取りは自走台車で2連を同時に横取りするように計画した。しかし、当日、中央径間の横取り時に、自走台車で横取りが不能となり（車輪とレール面の接触面積の不足および軌条桁の据付方向誤差によるもの）、予備装置として設置し

ていたチルホールによる横取りとした。そのため、横取り作業に要する時間が当初計画よりも多くなったが、あとの降下、据付けで、軌道業者および関係監督員などの御協力によって幾分挽回し、無事故で試運転列車を通過させることができた。

例えば、自走台車のモーター能力は、レール接触面の片減りなどによって、レールへの反力の偏心があれば確保できなくなる。
