## 橋梁管理に関する国際会議出席と欧州の長大橋調査に参加して

橋梁構造物の損傷・劣化の問題は、わが国のみならず世界的な問題となっている。これに対して、第2回目の橋梁管理に関する国際会議がイギリスのサリー大学で開催された。この国際会議に出席するとともに、イギリスでの歴史的橋梁の維持管理に関する現地調査、およびデンマークで現在建設中のグレートベルトリンクに用いられている最新技術について調査するという企画がなされ、筆者はこの調査団に参加する機会が与えられた。本文は、第2回橋梁管理に関する国際会議および欧州での橋梁の維持管理に関する現地調査の概要について報告するものである。

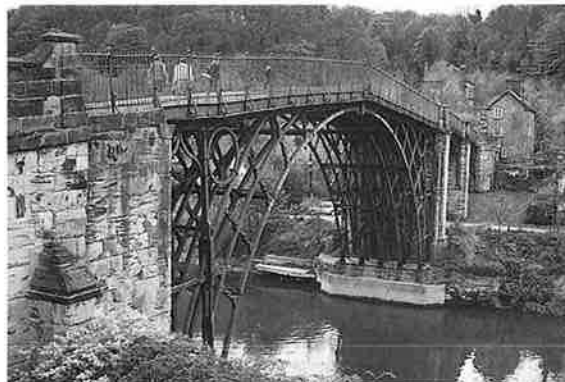
写真-3 アイアンブリッジ

世界最古の鉄橋の維持管理という見地からアイアンブリッジの現地調査を行った(写真-3)。アイアンブリッジは、イギリスのセバーン河上流のコールブルックデール(本橋を建設した会社名でもある)にあり、1777年に着工され1781年に完成した鑄鉄製の橋である。そして、産業革命のシンボルとして200年以上も前に建設された、世界初の「鉄の橋」として世界的に有名な橋でもある。

本橋は支間長約31m、5主構のアーチ橋であり、使用された鑄鉄の重量は約380tonである。部材の組立はリベットやボルトを用いず、はめ込み式でクサビで固定されている。現在では、補強のために一部でボルトが用いられている(写真-4、5)。

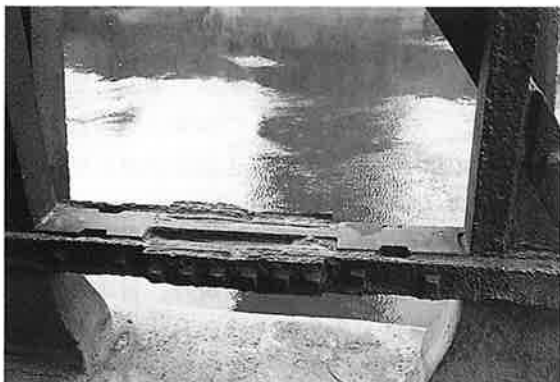
写真-6 アーチリブ支点部

アイアンブリッジは、地滑りや地盤沈下など極めて難しい地盤条件の位置に建設されている。そのため、地盤不安定による影響を受け、完成以後、補修・補強を繰り返してきている。19世紀初めに補修が行われ、1900年代にはブレースや補強材が設けられ、橋がさらに老化するのを防止する対策が講じられている。その後もいくつかの補修工事が行われており(写真-6)、建設200年祭を間近にひかえた1973年には、兩岸の橋台を水平地中梁で繋ぐ大規模な補修工事が行われている。このよ

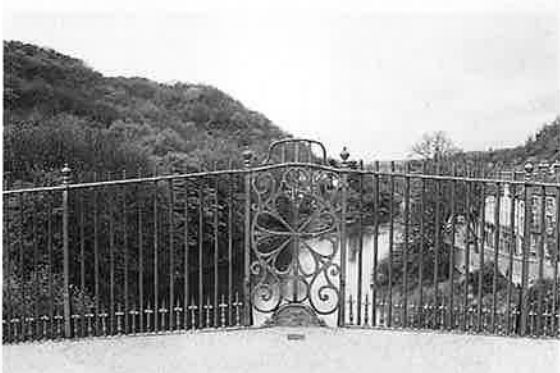
写真-7 高欄の模様(支間中央部)

本橋は鉄製の部材の組み込みであり、高欄も鉄製でその模様が芸術的である(写真-7)。まさに橋全体がアイアンレース(鉄の編み物)であり、非常にきれいである。そして、のどかなセバーン峡谷の風景に溶け込んで、美しい景観を作っていると思った。

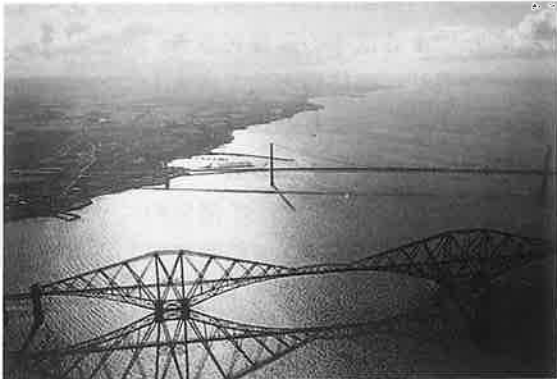
写真-8 フォース橋  
(手前側：鉄道橋, 向こう側：道路橋)

鉄道橋では世界で最大かつ最古のフォース鉄道橋, それから吊橋のフォース道路橋の維持管理のようすを現地調査した。これらの橋は、イギリスのエディンバラ郊外のフォース入り江にあって、隣り合うように架けられている。(写真-8)。

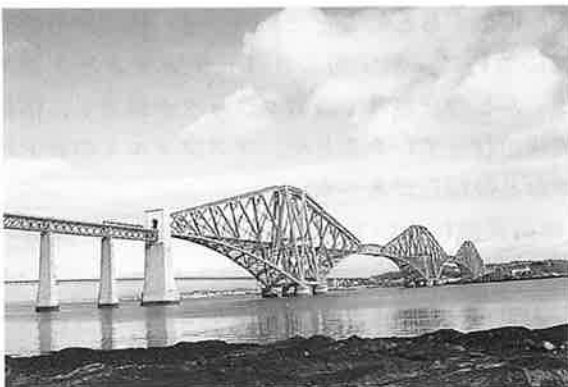
写真-9 フォース鉄道橋

今から100年ほど前の1890年に建設されたフォース鉄道橋(複線)は、パイプ構造のキャンチレバートラス橋である。主径間長は521mあり、同形式の主径間長としては、カナダのケベック橋(549m)に次いで世界2位である。また、キャンチレバートラスの全長は1,630mあり、建設後すでに1世紀を過ぎて、今なお同形式では世界一の規模を誇っている(写真-9)。

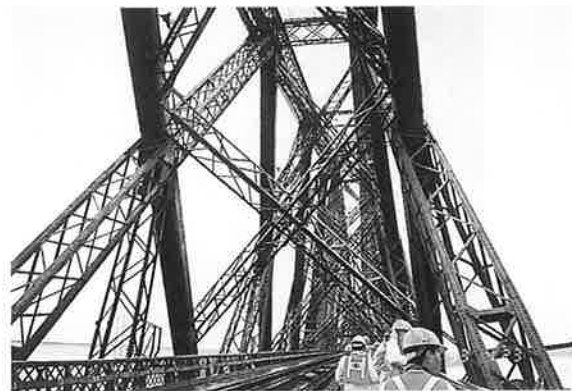
写真-11 フォース鉄道橋の内部

主橋については、橋体が非常に大きく、各種部材が複雑にからみあっていた。また、格点部における各部材の連結構造は複雑であり、維持管理の面で望ましいとは思えなかった(写真-11, 12)。部材の表面は、塗膜が傷んでいる箇所が多くあり、特に、多くの部材が集まっている格点部では塗膜がはげ落ちて、腐食が進んでいるようであった。

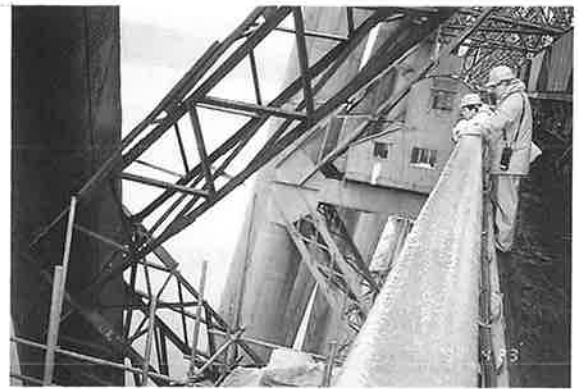
写真-14 作業員の休憩所（支点塔部）

主橋の各支点塔部には、作業員のための休憩所が設置されている。休憩所の内部はこごっぱりしており、台所や水洗式トイレの設備が備わっている（写真-14）。

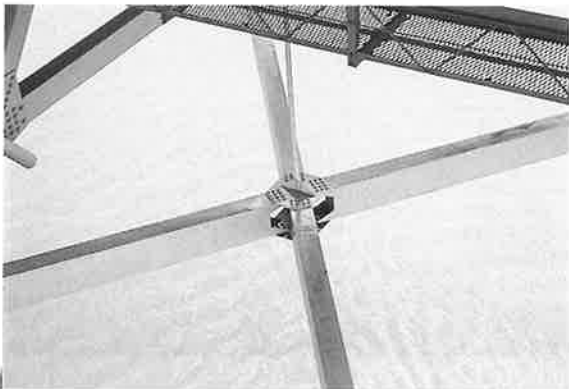
写真-15 下横構

管理事務所での説明の後、主ケーブルの外側に張り出した歩道を通して本橋の視察を行った。構造面で意外であったのは、主横トラスにおいて下弦材がないことや、下横構を上から吊材で支えて

いることである(写真-15)。細部において特に目立ったのは、排水柵が路面から張り出しており、構造がシンプルであったことである(写真-16)。

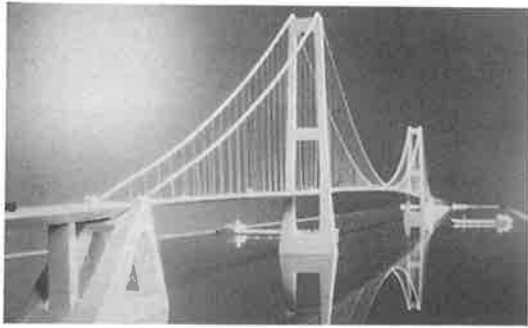
写真-21 東橋の吊橋（模型）

ている。そのため、ケーブルアンカーブロックは船舶操縦者の視界を妨げないように、トラス組みのような形状とし、軽快なイメージとなっている（写真-21）。

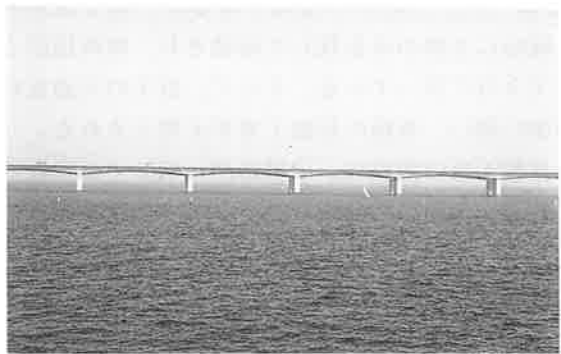
写真-24 西橋

本橋は10ないし11径間連続PC箱桁橋の6連で、全長6,611mである（写真-24）。そして、道路と鉄道の並列橋で、ケーソン基礎は両者一体構造となっている。

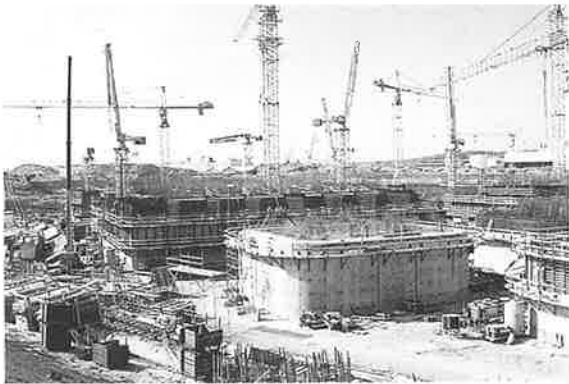
写真-22 ドライドック

我々調査団はシェラン島にあるドライドックを訪問した。そこでは主塔、ケーブルアンカーブロック、アプローチ橋の脚などのケーソンブロックの製作が行われていた。主塔のケーソンは製作が終わり、1基はすでに曳航され、残る1基は曳航を待っている状態であった（写真-22、23）。

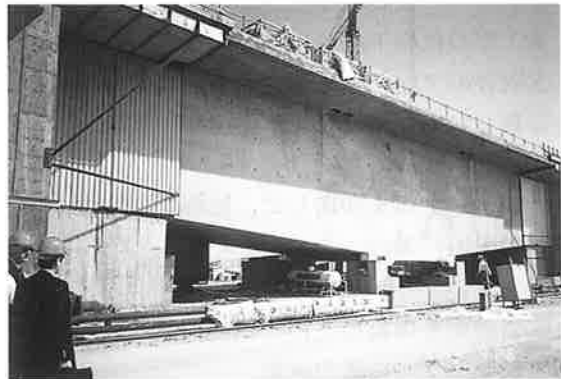
写真-25 コンクリートブロック製作ヤード

本工事の特徴は、コンクリートブロック製作ヤードにおいてケーソン基礎、橋脚、主桁の全てを製作し、これら全324個の大ブロックを大型クレーン船（スワン号）によって架設することである（写真-25、26）。このような大規模な施工は世界最大のものである。

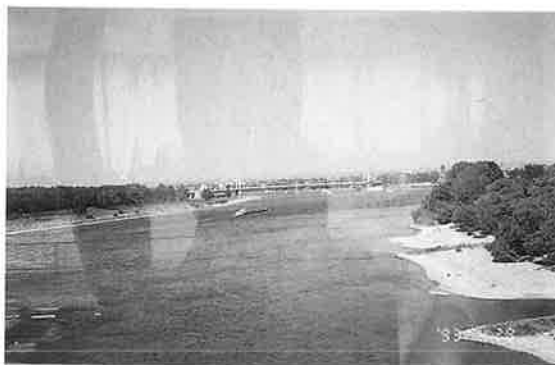
写真-27 ケルン・ローデンキルヘン橋

本橋は中央径間378m、全長567mの吊橋で、ケルン大聖堂を臨んでライン河に架けられている(写真-27)。1940年の完成であるが、第2次世界大戦時に主塔のみを残して破壊され、戦後復旧されて今日に至っている。そして、近年の交通量の増加に伴い、車線の拡幅工事が必要とされた。

本工事の概略手順は次のとおりである。

- ①現存のアンカレイジ、橋台、橋脚の拡幅
- ②新しい塔柱および塔頂水平梁の架設
- ③新ケーブルの架設
- ④新ケーブルを利用して、拡幅部の主桁、横桁、鋼床版の架設
- ⑤現橋のRC床版を鋼床版に交換
- ⑥新横桁を現橋の主桁に剛結
- ⑦新ケーブルの張力調整

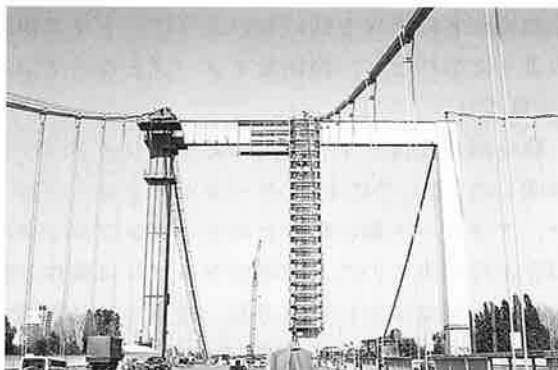
写真-28 主塔 (左側：拡幅部、右側：現橋部)

拡幅工事の内容は、吊構造部に関しては現在の吊構造に新規の吊構造を連結して一体化するものである。主塔に関しては現在の2本柱のラーメンに柱と梁を追加し、3本柱のラーメンにする。そして、ケーブルは2面から3面にするものである(図-4、写真-28)。このような例は日本では見られなかったと思われる。

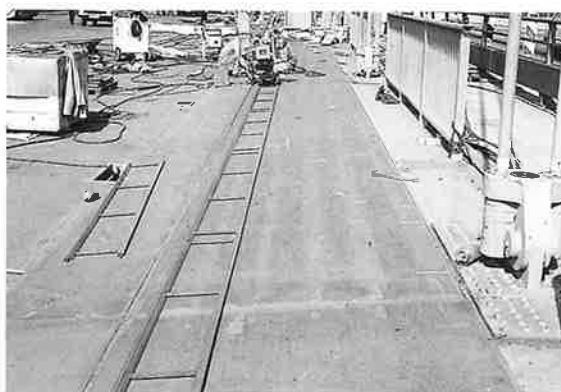
写真-29 鋼床版 (拡幅部)

視察時の現場の状況は、拡幅部の桁架設が完了し、鋼床版の現場溶接の段階であった(写真-29)。ここで意外であったのは、自動車の通行止めをすることなく、鋼床版の現場溶接を行うということである。現場責任者も「自動車を通しながら現場溶接を行っても大丈夫である」と自信を持って話していた。
