# 梁端部の溶接欠陥が梁の塑性変形能力に及ぼす影響

## －（その2）内部欠陥の長さを変数とした場合－

吉村 鉄也\* 横山 幸夫\*\*

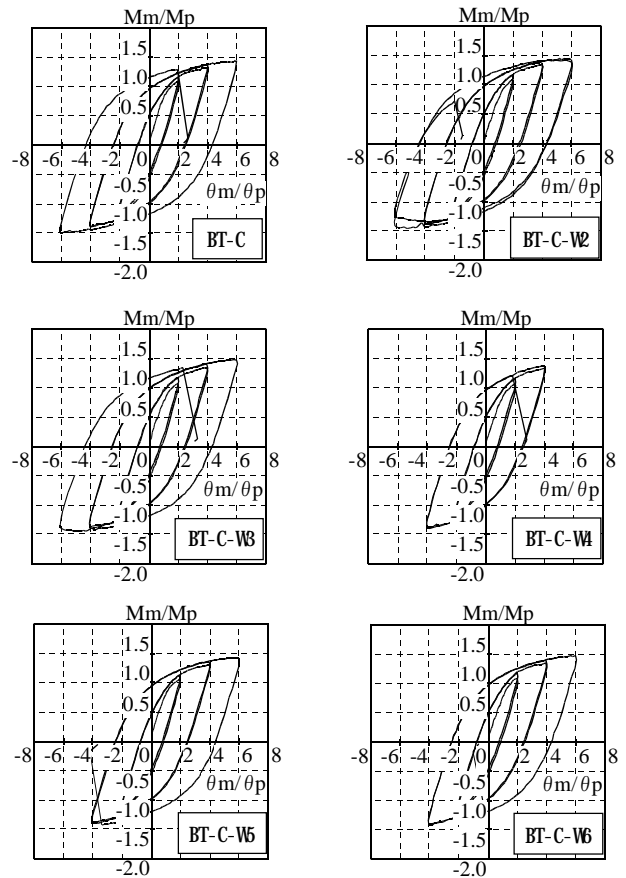
図-10 荷重-変形関係

-9 に定義する正側 ( $\Sigma\theta_{pi}+$ ) および負側 ( $\Sigma\theta_{pi}-$ ) の梁の累積塑性回転角である。**図-10** に各試験体の梁端モーメント **Mm**-梁端変形角 **θm** 関係を示す。図中の縦軸および横軸は、**Mp** および **θp** で無次元化している。なお、比較のため前報<sup>1)</sup>にて報告した **BT-C** についても示す。

試験体名	人工欠陥	破壊時期 <sup>*1</sup>	$\Sigma\theta_{pi}$ <sup>*2</sup>	破壊状況
BT-C	無し	6θp(+2)	0.41	梁ウェブ局部座屈の後、溶接部銀点から溶接金属が脆性破壊
BT-C-W2	L=5mm	6θp(+3)	0.53	梁フランジ、ウェブの局部座屈により終局状態が決定した。その後の荷重にてクレータおよびダイアフラム側入隅部の延性亀裂から溶接金属が脆性破壊
BT-C-W3	L=10mm	6θp(+2)	0.40	梁フランジ、ウェブ局部座屈の後、ダイアフラム側入隅部の延性亀裂からダイアフラムが脆性破壊
BT-C-W4	L=15mm	6θp(+1)	0.25	クレーターおよびダイアフラム側入隅部の延性亀裂から溶接金属が脆性破壊
BT-C-W5	L=20mm	6θp(-1)	0.33	ダイアフラム側入隅部の延性亀裂からボンド部および溶接金属が脆性破壊
BT-C-W6	L=20mm	6θp(-1)	0.31	ダイアフラム側入隅部の延性亀裂からボンド部およびダイアフラムが脆性破壊

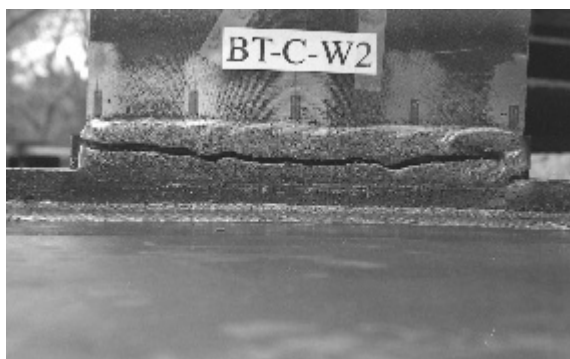
写真-1(a)

①BT-C-W2 (写真-1) : 実験開始時の気温は 5℃である。20p(+2)サイクルでクレーター部に延性亀裂を確認し、40p(+1)サイクルでダイアフラム側入隅部に延性亀裂を確認した。60p(+1)サイクルでダイアフラム側入隅部の亀裂がダイアフラム側に進展し、60p(-2)サイクルのピーク時で梁フランジおよび梁ウェブの顕著な局部座屈により荷重が最大荷重の 90%まで低下した。その後、60p(+3)サイクルでダイアフラム側入隅部とクレーター部の延性亀裂が繋がる点を起点として、溶接部が脆性破壊した。

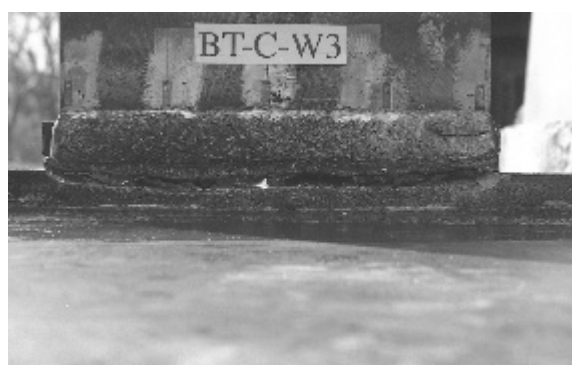
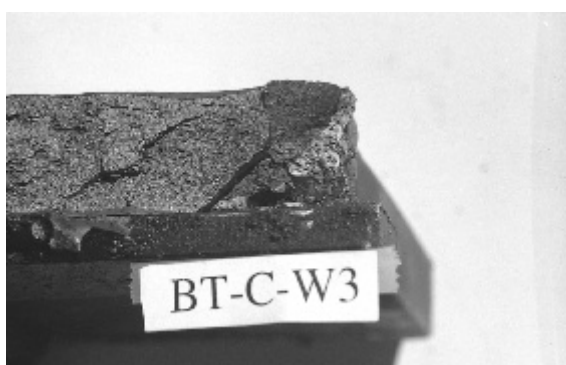
写真-2(a)

②BT-C-W3 (写真-2) : 実験開始時の気温は 8℃である。20p(+1)サイクルでクレーター部に延性

亀裂を確認し、ダイアフラム側入隅部にも延性亀裂を確認した。60p(-1)サイクルで梁フランジおよびウェブの座屈が観察された。60p(+2)サイクルでダイアフラム側入隅部の亀裂がダイアフラム側に進展した後、60p(+2)サイクルでこの亀裂を起点として、ダイアフラムが脆性破壊した。

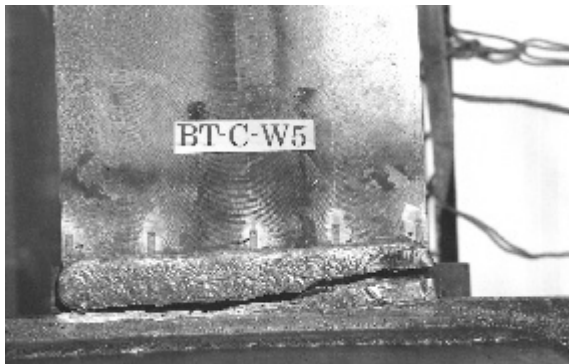
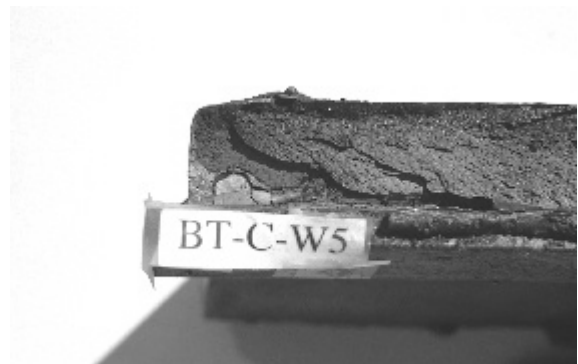
写真-4(a)

④BT-C-W5 (写真-4) : 実験開始時の気温は 12℃である。20p(-2)サイクルでダイアフラム側入隅部の板厚中央に、40p(-1)サイクルで表面位置に

延性亀裂を確認した。**40p(-2)**サイクルで両者の亀裂が繋がり、**60p(-1)**サイクルでこの亀裂が起点となり、ダイアフラム側ボンド部に沿って溶接部が脆性破壊した。

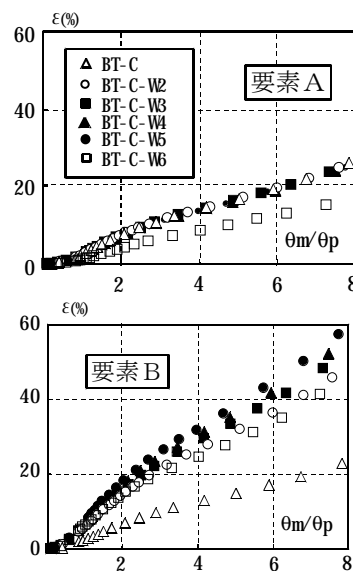
図-14 内部欠陥による歪の変化

図-14 に BT-C および BT-C-W2～W6 のダイアフラム側入隅部要素 A および欠陥直上要素 B の軸方向歪と塑性率の関係を示す。要素 A では、溶接金属の強度が高い BT-C-W6 の歪が小さくなっているが、欠陥長さはこの位置の歪に影響を与えていない。要素 B では欠陥がある場合は無い場合と比べて 2 倍以上歪が大きくなり、欠陥を有する試験体間では欠陥長さが長くなるほど歪が大きくなっている。また、同じ欠陥長さ 20mm の比較では、溶接金属の強度が高い BT-C-W6 の方が BT-C-W5 と比べて歪が小さい。

- ①欠陥長さ  $L=5\text{mm}$  では、梁の局部座屈により終局耐力が決定した。
- ②欠陥長さが長くなるにしたがい、溶接部の破断時期が早くなる傾向にある。
- ③欠陥長さ  $L=20\text{mm}$  の場合、亀裂発生および進展はダイアフラム側に生じたため、溶接金属の強度の違いが、直接的には梁の塑性回転能力に影響を与えなかった。
