報 告

半家橋（曲線トラス橋）の製作について

半家橋は、高知県中村土木事務所より国道 381 号線の改築工事として発注された高知県四万十市を流れる一級河川四万十川に架かる 3 径間連続上路式曲線トラス形式の橋梁である。

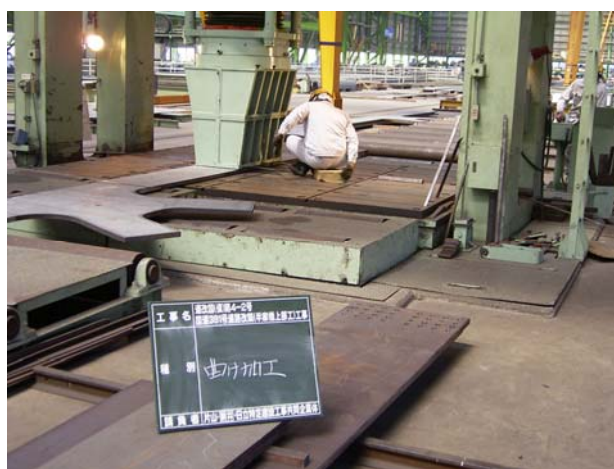
写真-1

上下弦材ウェブの格点ガセットの前後には突き合せ溶接があり、そのため突き合せ溶接後に歪みが発生する。この歪みを矯正する事が、斜材の取付面の方向や部材精度管理の以後の作業に重要な要素となる。歪矯正後に、形状及び曲がりの確認を行い、NC ガントリーにて孔明けを行った。その後曲げ加工を行う。この作業では、上下弦材ウェブ斜材部ガセットは前後の斜材でねじれ量が違うので一平面にないため、仕口方向が前後で異なっており、その曲げ加工及び平面の曲げ加工作業を 6000kN プレスにて行った（写真-1）

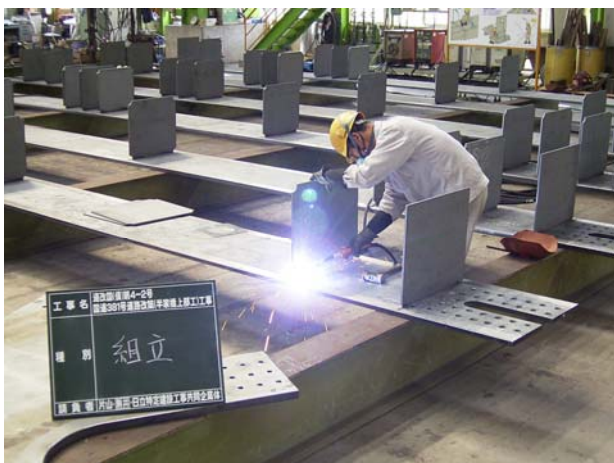
写真-2

- ① 先行して弦材フランジ(上弦材は上、下弦材は下)にダイヤフラムを組立る。(写真-2)

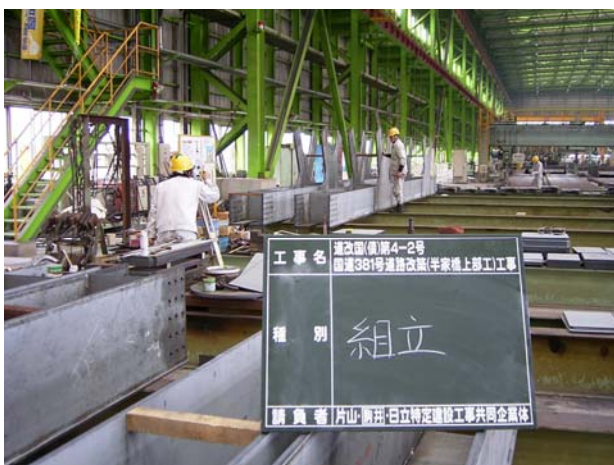
写真-3

- ② 弦材及び斜材ウェブの組立作業時では、部材は曲面で構成されているので、レベル面がないために弦材フランジを所定のねじれ量になるように設置し、詳細に弦材の倒れ量等を計測しながらウェブを建て込み微調整を行い組立精度を高めた。(写真-3)

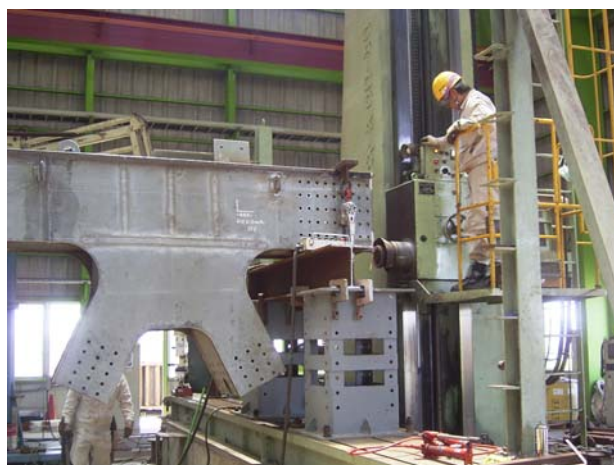
写真-6

- ⑤ 上下弦材の現場継手部については部材長及び現場継手部角度の精度を高める為にフェーシングによる端面切削仕上げを行った。現場継手部は完成時鉛直(部材軸芯に直角)のため部材をレベルに設置しトランシットにて計測しながら端面切削し部材精度を確保した。(写真-6)

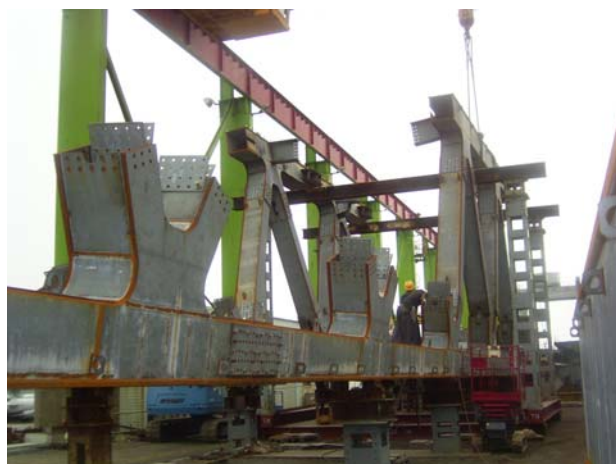
仮組立状況（面組立部材）

仮組立方法は、下弦材、下横支材、下横構の下平面構造を先行して仮組立を行い、次に上弦材と斜材を面組立した部材をベントにて支持し組立、その後上横支材、対傾構、上横構の順序にて立体骨組立構造を構成していった。仮組立作業時、各部材のねじれが下弦材と斜材との取合いへの影響がどのように出るかという事が問題であったが、部材単体で各部材のねじれ量及び上下弦材の格点部ガセットの方向を確認したので、特に仮組立時に大きな影響は見られなかった。しかし上面と下面構造の継ぎ部材である斜材の取り合いが箱断面構造であるため、下弦材と面組立した部材との仮組立時に斜材箱内面側スプライスは斜材と干渉してしまうため下弦材側に寄せておく必要があった。このスプライスを上方に引出し作業はハンドホール(130mm 幅)より行わなければならなかったため、この組立作業に時間を費やした。この箇所は原寸段階から懸念されており、仮組立での作業要領は現場での組立作業を想定しての仮組立作業であったので現場への重要な引継ぎ事項となった。

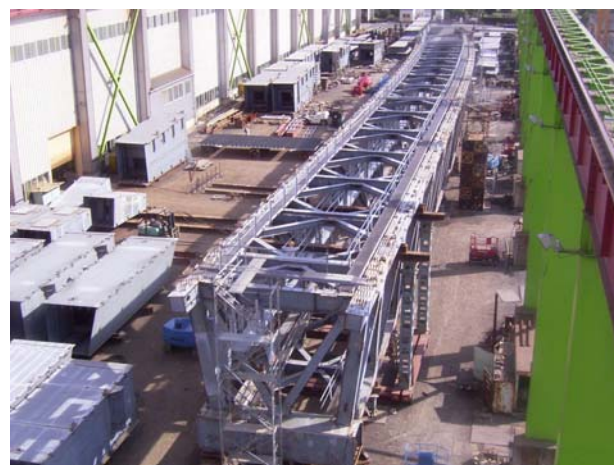
仮組立全景

仮組立は正立組立、逆組立どちらでも可能であり、逆組立の場合上弦材が下弦材より主構間隔が広く安定性はあるが、上弦材のエレベーションが変化し主構面の傾きが一定しない事もあり、施工性、工程面、安全面を考慮して正立にて仮組立を行った。
