基幹農林道 大銀杏橋の架設

CONSTRUCTION OF OORITYOU BRIDGE

1. まえがき

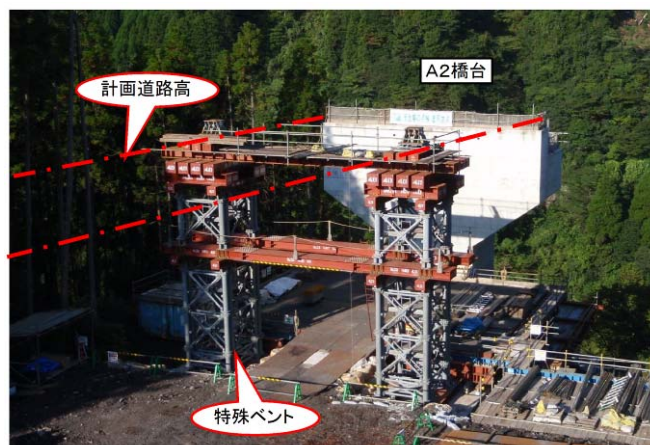
写真-1 A2 橋台側鉄塔基礎工

A2 橋台側の鉄塔設置位置は、橋台背面の補強土壁工法にて構築された取付道路上であったが、鉄塔基礎がH形鋼を用いた杭基礎形式であったため、道路施工後の杭打ち込み作業は困難となる。また、杭施工を先行した場合は杭間のタイバーの配置や杭周辺の盛土の締固め作業が困難となるため、道路高相当分を特殊ベント（昇降設備付折りたたみ式ベント）に置き換えて施工した(写真-1)。

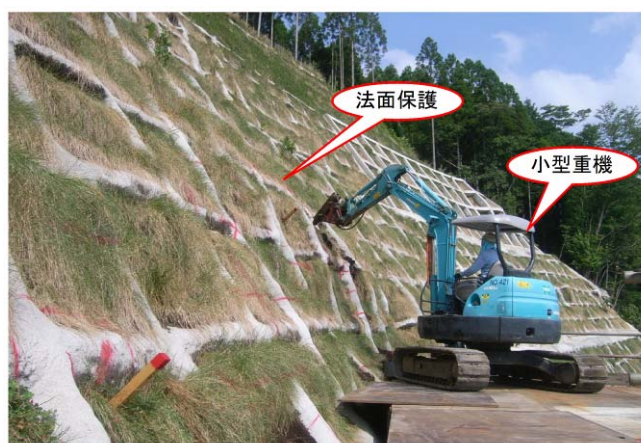
写真-2 法面保護撤去状況

特に A1 橋台側の設置位置には、すでに法面保護が施工されているため、アンカー施工前に法面保護枠を撤去する必要があった。また、撤去範囲が広く、人力によるハツリ作業では日数を要するため、小型重機による施工を行うものとした(写真-2)。

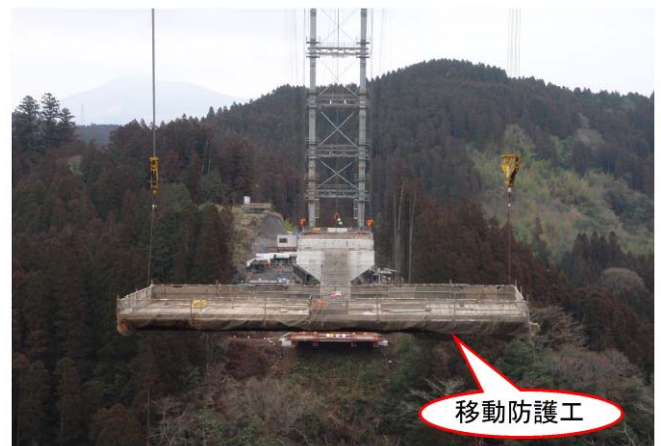
写真-5 移動防護工

先行ネットを設置する場合、支間が約 190m あるために支間中央で約 20m のサグが出ることになる。上弦材から先行ネットまで高さは約 50m となり、墜落防止や飛来落下物防止の機能を満足できない懸念がある。このため、本工事では移動防護工を採用した(写真-5)。

移動防護工により、桁の連結作業時には直下に防護工を設置することができ、墜落の危険性を大幅に減らすことができた。また、斜ケーブル取付作業時にはケーブルを移動防護工に搭載し、運搬することで効率よく安全に作業を行うことができた。

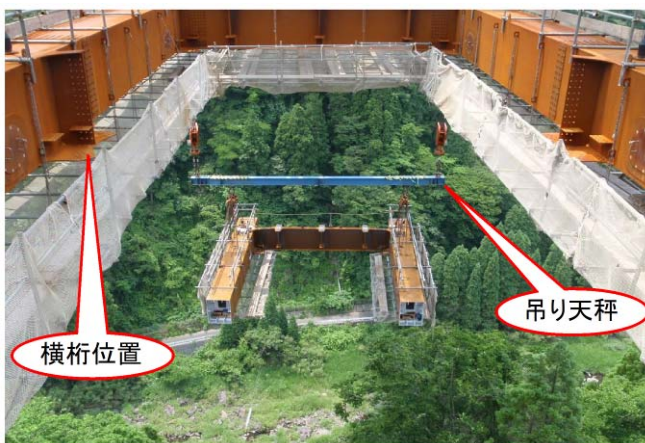
写真-7 下弦材地組立状況

地組立した下弦材の架設時には、巻き上げ索が上弦材に干渉するのを防止するため、吊り天秤を使用した（写真-7）。
