吊り橋撤去工事での留意点

NOTES IN DEMOLITION WORK OF SUSPENSION BRIDGE

三浦 智一¹⁾ 岡田 崇¹⁾
Tomokazu Miura Takashi Okada

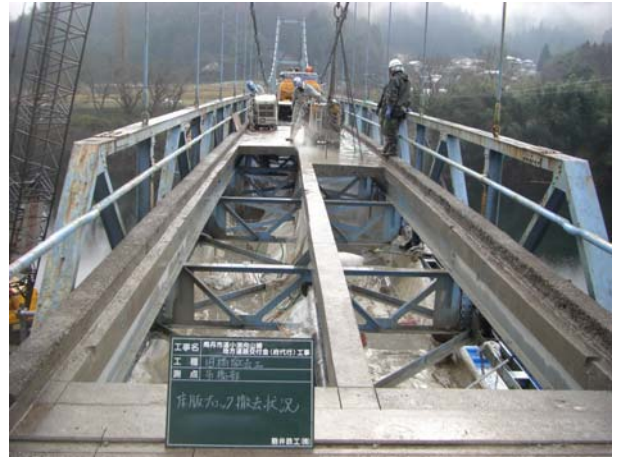
写真-2 床版ブロック撤去状況

床版コンクリートは、コアドリルにて吊り孔（φ50mm）を削孔し、道路カッターにて切断しながら撤去を行った。なお、撤去ブロック長は、吊り上げ時における配力筋への発生応力度等を考慮し 3.0m 程度以下とした。

写真-2, 3 に床版ブロックの撤去状況を示す。

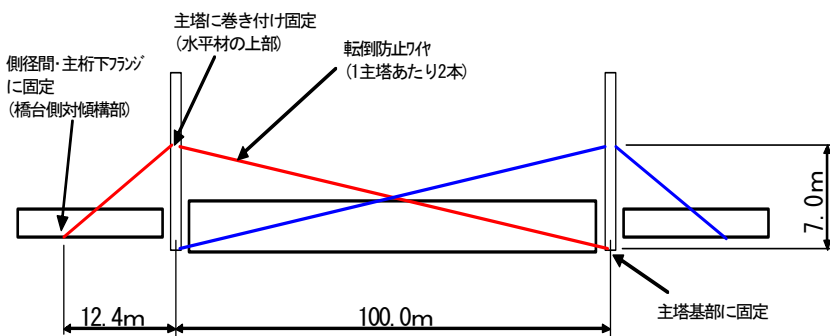
図-4 主塔転倒防止設備・概要図

補剛桁の撤去に伴ってメインケーブルが緩むと、主塔の塔頂部に水平変位が生じる。また、主塔基部はピン支承を有するヒンジ構造であるため、不測の外力によって主塔が転倒しないよう、補剛桁の撤去到先立ち、ワイヤロープにて転倒防止設備を設置した（図-4）。

ワイヤロープには、不測の外力（1基当たりの主塔反力の5%と想定＝約50kN）に対して、安全率を見込みφ16mm（JIS G 3525・6×37A種）のものを主塔1基に対して前方・後方それぞれに2本使用した。

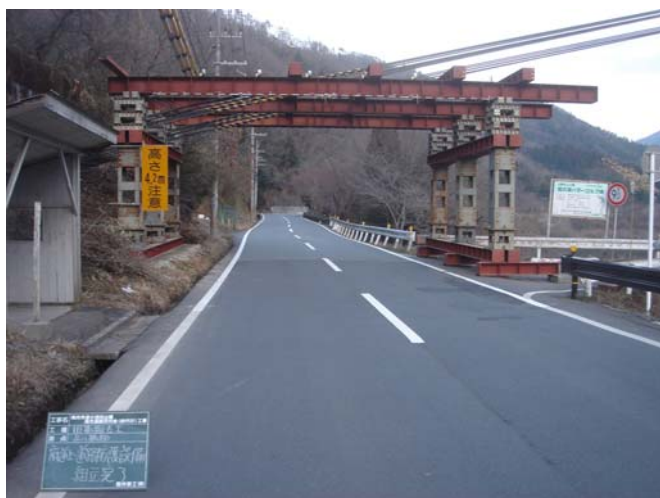
写真-4 府道上・道路防護設備

- ①右岸側には、府道 12 号上にリブ付き H 形鋼等を用いた道路防護設備を設置した（写真-4）。
