交通供用下における疲労亀裂補修

REPAIR OF FATIGUE CRACK WITHOUT SUSPENSION OF TRAFFIC ACCESS

2. 工事概要

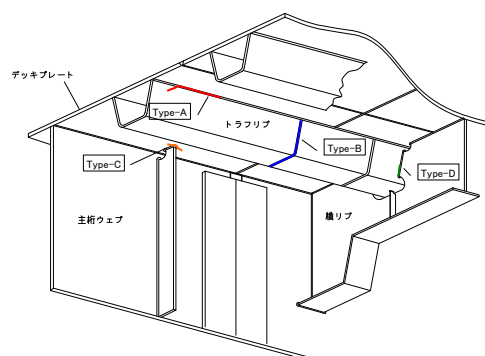
図-1 損傷箇所図

図-1 に、疲労亀裂が発生した箇所(損傷部位)と本工事で行った補修方法を示す。

【タイプ A】

損傷部位：鋼床版とトラフリブの縦方向継手部
補修方法：疲労亀裂の除去+補修溶接
+止端仕上げ(TIG 処理)

【タイプ B】

損傷部位：トラフリブの突合せ溶接部
補修方法：疲労亀裂の除去+補修溶接
+添接板の設置

【タイプ C】

損傷部位：鋼床版と垂直補剛材の溶接部
補修方法：疲労亀裂の除去+補修溶接
+垂直補剛材の改良

【タイプ D】

損傷部位：トラフリブと横リブ交差部の溶接部
補修方法：疲労亀裂の除去+補修溶接
+止端仕上げ(TIG 処理)

【タイプ E】

損傷部位：鋼床版とコーナプレート溶接部
補修方法：疲労亀裂の除去+補修溶接
+止端仕上げ(TIG 処理)

【タイプ F】

損傷部位：横リブウェブとフランジの溶接部
補修方法：疲労亀裂の除去+補修溶接

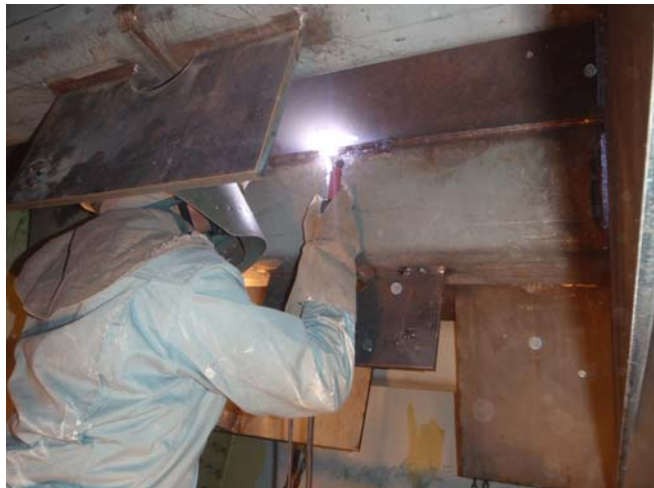
写真-2 現場溶接施工試験

- ① 計画段階で施工業者を含めた社内打合せを行い、溶接方法の選定や溶接欠陥の抑制方法について検討した。また、現場溶接施工試験を実際の施工条件により近付けるため試験体を供用下の橋梁に取り付けて行い、検討した方法で溶接が可能であることを確認した（写真-2）。
