南本牧ふ頭本牧線(Ⅲ-2)高架橋下部工事

CONSTRUCTION OF VIADUCT PIER AT MINAMIHONMOKUFUTO ON HONMOKU LINE

本報告では、設計・製作で提案した支点部構造および架設工法の概要と留意点について報告する。

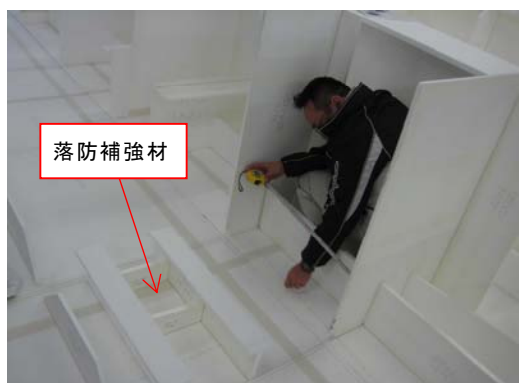
写真-1 ⅢP4 橋脚実物大模型(室内)

写真-1 および図-4 は横梁ウェブへの落橋防止装置補強材の取付け部を示す。実物大模型にて作業空間の確認を行ったところ、組立時において、横梁角溶接部と落橋防止装置補強材のうち、いずれかの溶接を行うことが不可能な構造であることがわかった(図-4 着色部)。

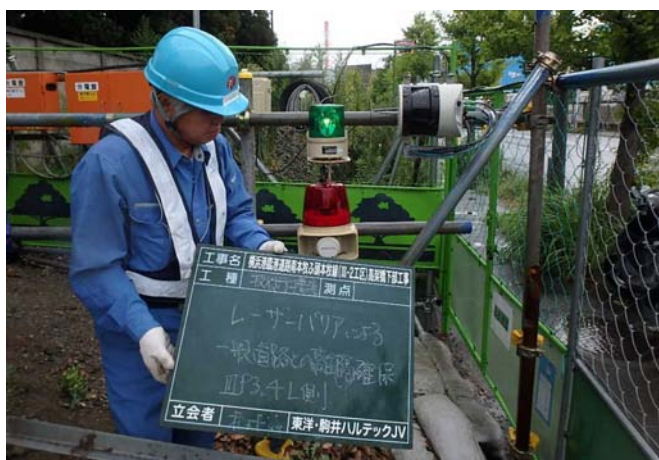
写真-3 レーザーバリア設置状況

作業ヤードと市道の境界部にレーザーバリアを設置した状況を写真-3に示す。クレーンで吊り上げた部材がバリア照射範囲内に入ると、ブザーやパトライトで警報を鳴らし、部材が市道へ侵入しないよう施工した。

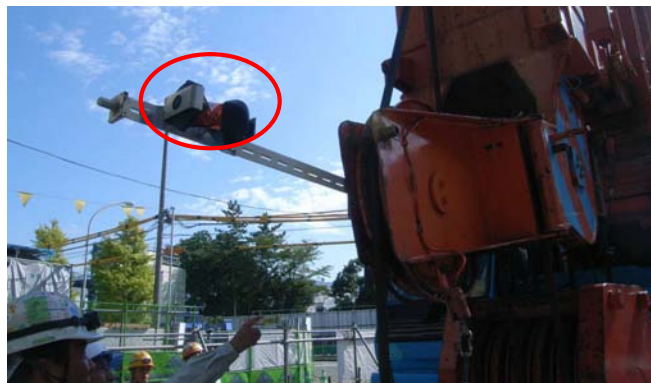
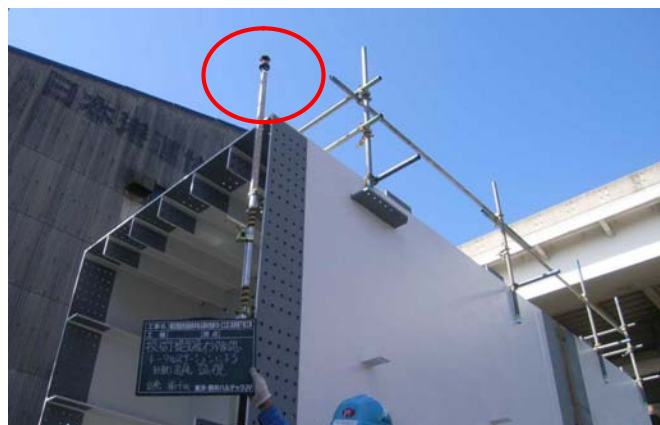
- ①クレーンのブーム先端、部材端部に360°プリズムを設置し、自動追尾型トータルステーションによる3次元座標での監視を行った。（写真-4,5）
- ②トータルステーションでの監視状況として、クレーン操縦席のモニターに交通規制エリア、部材位置、ブーム位置を表示させ、交通規制エリア外に接近した場合は、警告音とパトライトで警報を行った。これらを採用することにより、部材を交通規制エリア

写真-4 360°プリズム設置（ブーム先端）

写真-5 360°プリズム設置（部材）

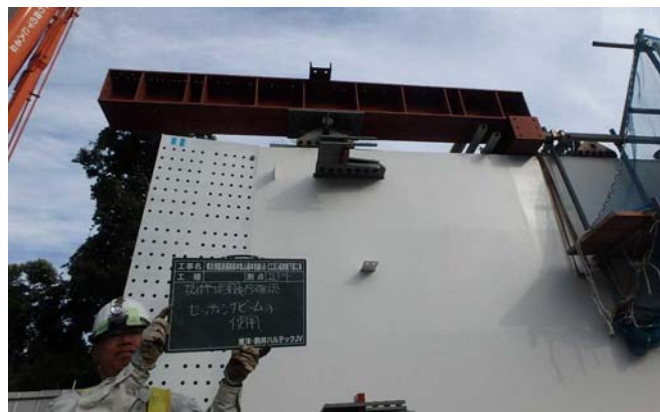
写真-6 セッティングビーム

Ⅲ-2工区のP3、P4橋脚の下層横梁については、写真-6に示すセッティングビームを横梁仕口に設置し架設を行った。これにより通行止め時間を、1時間程度短縮することができた。

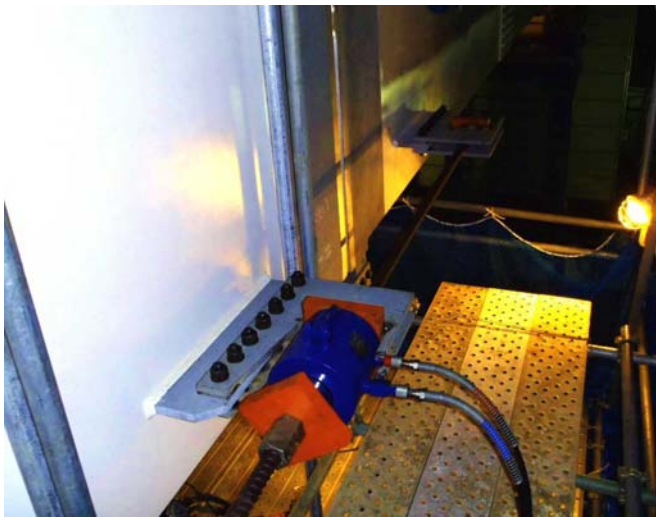
写真-7 引き込み装置

一方、ベント設備は車線確保のため、ヤード内のみに設置することとした。このためベント受け点を仕口近傍にすることができず、下層横梁架設時の仕口調整が困難となることが予想された。そこで写真-7に示す引き込み装置(70t センターホールジャッキ)を横梁腹板に設置し仕口調整を行った。

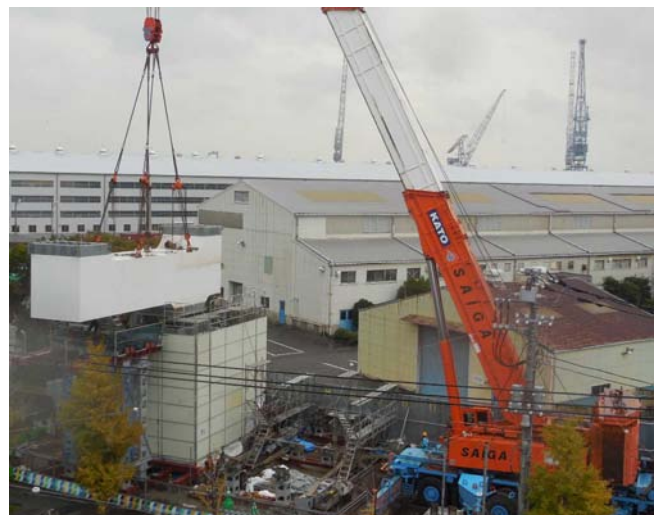
写真-8 ⅢP5 下層横梁架設状況

門型橋脚の施工と同様に、柱架設および柱継手部の溶接作業と並行し、作業ヤード内にて地組立、現場溶接、ボルト添接、現場塗装を行い、架設後の高所作業を低減させた状態で架設を行った(写真-8)。

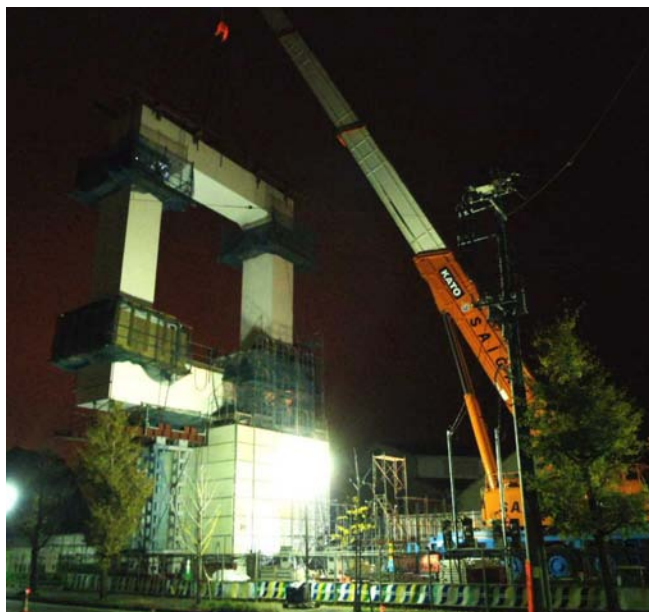
写真-9 ⅢP5 上層梁架設状況

ラケット型橋脚の上層柱は門型橋脚と異なり，途中に現場継手が存在しないため単材架設を行った．上層梁は上層柱架設完了後作業ヤードにて地組立を行い，ボルト添接，現場塗装を完了させた状態で架設を行った（写真-9）．

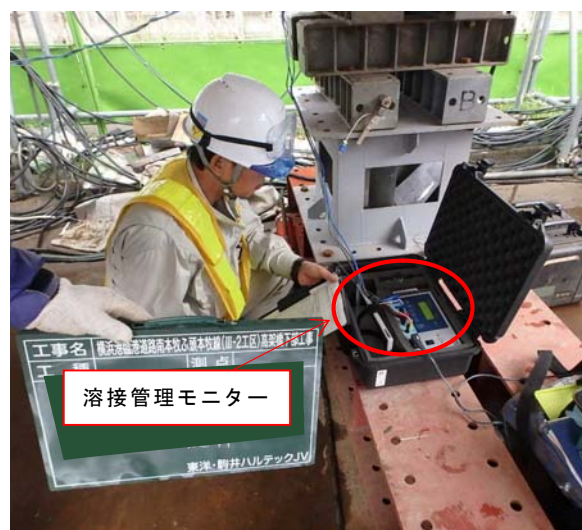
写真-10 溶接管理モニターによる入熱管理

- ① 溶接技量試験を実施し，合格者を施工に従事させた．溶接姿勢は，下向き，上向き，立ち上げ，水平の全4種類、最大板厚40mmで試験を実施した（隅角部）．
- ② 写真-10 に示す溶接管理モニターを使用し，入熱管理を行うことで過入熱を防いだ．
- ③ 磁粉探傷検査を実施し，表層欠陥の無いことを確認した（隅角部）．
- ④ 超音波探傷の欠陥検出レベルをL/2 検出レベル，内部きずの許容値をt/6(t<18 の場合は3mm)の自主管理値を設定した（隅角部）．
- ⑤ 自動超音波探傷器は全エコー，全波形取り込み型を使用し，探傷ピッチを1mmと設定し探傷を行った．
- ⑥ 溶接線裏面にリブが存在する箇所は，表層欠陥を超音波探傷検査にて検出できないため，磁粉探傷検査を追加した．

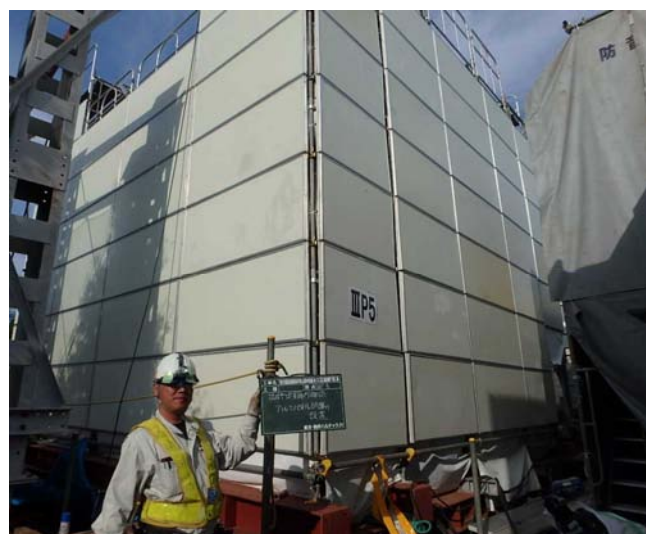
写真-11 ⅢP5 パネル防護足場

また，現場溶接を行うにあたり，写真-11 に示すようにパネル防護足場を設置し，溶接火花の道路への飛散を防止して作業を行った．
