6号橋上部工 合成床版コンクリート充填確認

CONFIRMATION METHOD FOR FILLING CONCRETE ON COMPOSITE SLAB OF 6th BRIDGE

橋 肇* 中本 啓介* 岑山 友紀**
 Hajime Tachibana Keisuke Nakamoto Yuki Mineyama

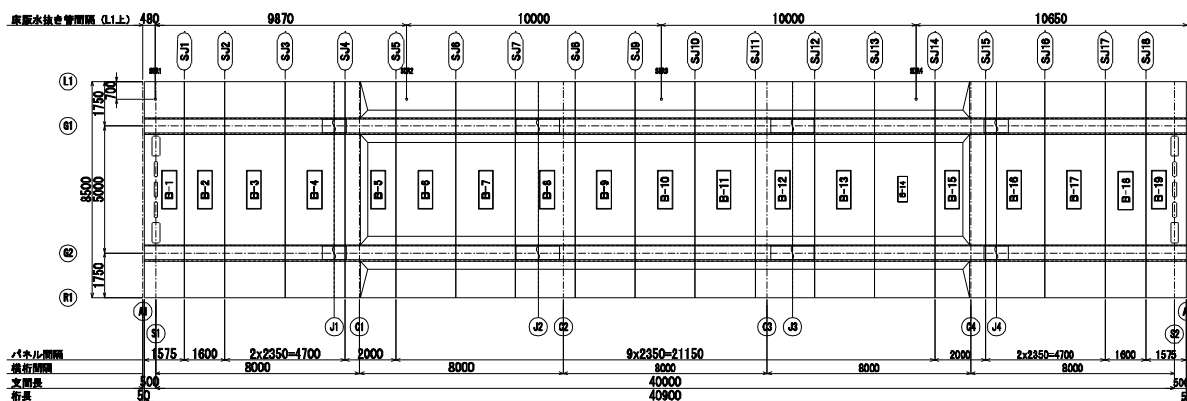
図-3 合成床版パネル配置図

6号橋の床版には、施工時の安全性や維持管理コスト低減に配慮して鋼コンクリート合成床版(以下、合成床版)を用いている。図-3に合成床版パネル配置図を示す。合成床版のコンクリート充填性については、開発時の試験や施工実績により十分検証され、適切な施工を行うことができれば保証されている。しかし、施工実績が浅いためコンクリートの充填性が懸念されることがある。そこで本工事において、合成床版コンクリート未充填部を除去することを目的として、合成床版の下面からのたたき検査を用いて、充填確認を実施した。

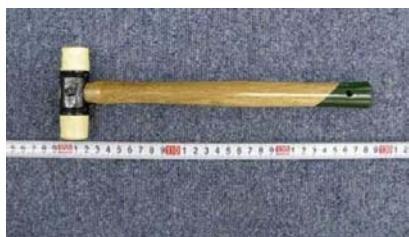
写真-1 点検ハンマー

たたき検査で使用した点検ハンマーを写真-1に示す。文献1)で標準とされている質量が1/2ポンド(約230g)の

プラスチックハンマーを使用して検査を行った。

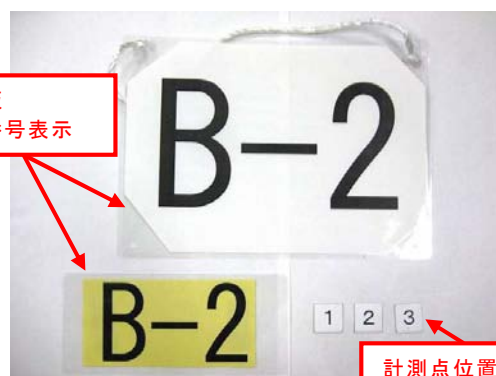
写真-4 パネル番号および計測点表示

員は無線機などを使用して連絡を取り合う。その際に位置の特定がしやすくなるように床版上下に計測パネル番号を明示する必要がある。本橋梁は耐候性鋼材裸使用であり、テープまたはチョークなどを使用すると完全に消去することが難しい。そのため写真-2~4 示すように磁石などを用いてパネル番号を明記し点検箇所を管理した。さらにたたき検査をスムーズに進めるため、あらかじめ計測点を明示する必要がある。弱粘着テープなどで計測点を明示する場合もあるが、耐候性鋼材裸使用であり完全に除去することが難しいため、パネル番号と同様にあらかじめ計測位置を記載した磁石を用いて計測点を明示することとした。

合成床版
パネル番号表示

計測点位置表示

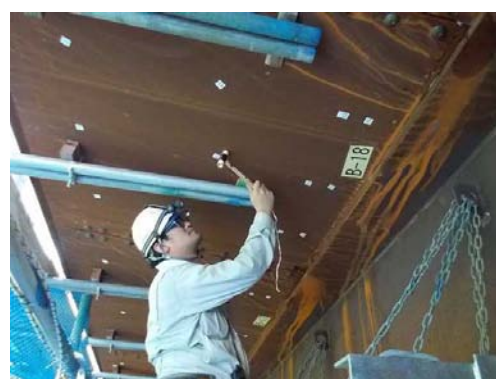
写真-5 検査状況(張出部)

たたき検査を行った結果、計測点数 825 点全て、異音箇所および再振動を行った箇所はなく、コンクリートが充填できていることを確認した。

写真-5 に検査状況、写真-6 にコンクリート打込み状況、写真-7 に本橋の全景写真を示す。

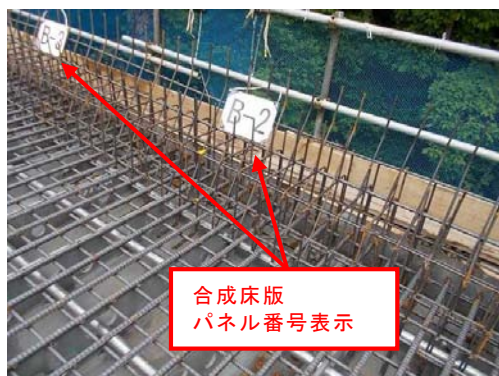
写真-2 検査状況(床版上面)

合成床版
パネル番号表示

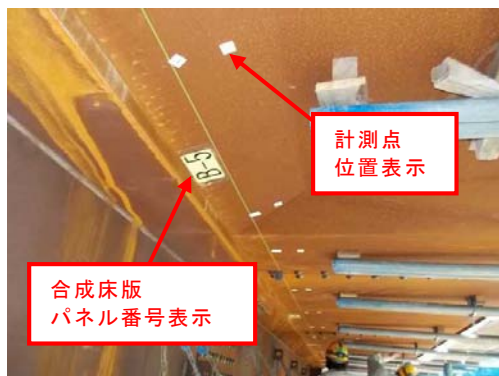
写真-3 検査状況

合成床版
パネル番号表示

計測点
位置表示

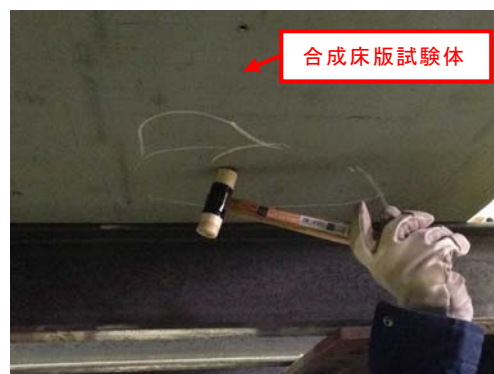
写真-8 試験体たたき検査状況

たたき検査時の音量を確認するために、音計測を行った。たたき検査で使用するプラスチックハンマーと比較のためスチールハンマーを用いて計測を行った。測定対象は、合成床版を模した試験体¹⁾とし、底鋼板とコンクリートが密着した箇所、剥離した箇所、空隙箇所の3種類とした。また測定距離は5m、10m、20mとした。写真-8 に試験体たたき検査状況を示す。

計測結果を表-1 に示す。合成床版打音部から5m位置で音量を計測した結果、一部で基準値である85dBを超える音量であったが、その他の計測結果は全て基準値以下であった。なお基準値は、騒音規制法に規定される特定建設作業に伴って発生する騒音の規制に関する基準を参考に、85dBとした。

打音位置からの距離		5m	10m	20m
プラスチックハンマー	密着	72.7	65.5	58.8
	剥離	82.7	75.5	66.7
	空隙	86.4	77.5	71.5
スチールハンマー	密着	78.2	69.9	63.0
	剥離	84.0	77.8	69.8
	空隙	88.6	77.2	69.9
打音なし		—	—	56.6

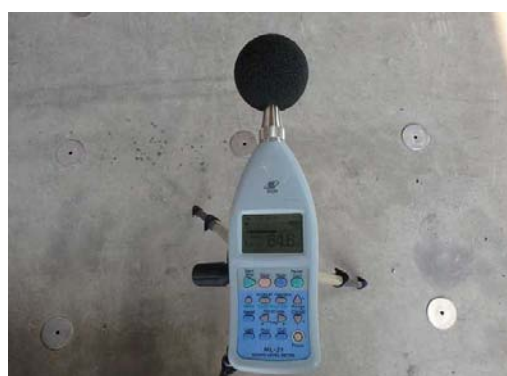
写真-9 音計測機器

音計測機器として、写真-9 に示すリオン株式会社製の騒音計(NL-21)を使用した。
