抜取り可能なあと施工アンカーの性能確認試験 PERFORMANCE TEST OF BONDED ANCHOR REMOVABLE AFTER USE

コンクリート構造物に仮設材を設置する際、接着系あと施工アンカーが広く用いられている。しかし、仮設材の使用後、不要となったアンカーボルトを撤去するには、コンクリートをはつる等の労力と時間がかかっていた。そこで、今まで開発に取り組んできた「アクリル樹脂系接着剤を用いた接着系あと施工アンカー」の技術を応用し「抜取り可能なあと施工アンカー」を開発した。本稿では「抜取り可能なあと施工アンカー」の概要と、性能確認試験として実施したアンカーボルトの引抜き試験結果および抜取り試験結果について報告する。

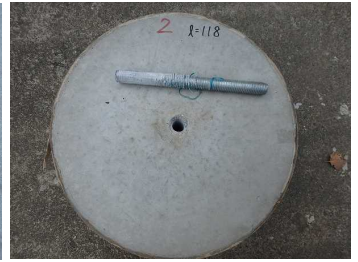
写真-5 破壊状況 (試験体 a-2)

写真-4 に引抜き試験後の試験体 a-2 の状況を示す。コンクリートに損傷は見られず、樹脂表面の破壊とアンカーボルトの抜出しが確認できた。写真-5 は試験体 a-2 に再度載荷し、破壊に至った状況を示す。アンカーボルトと樹脂の界面で破壊し、アンカーボルトが完全に引抜けた。写真-6, 7 は、試験体 b-2 の引抜き試験後および再載荷後の状況を示すが、試験体 a-2 と同様の破壊形態であった。
