# 与那国島風況観測

## RESULT OF WIND CONDITION MEASUREMENT IN YONAGUNI ISLAND

藤原惇嗣\* 小川路加\* 川端浩和\*\* 小垣哲也\*\*  
 Atsushi Fujiwara Ruka Ogawa Hirokazu Kawabata Tetsuya Kogaki

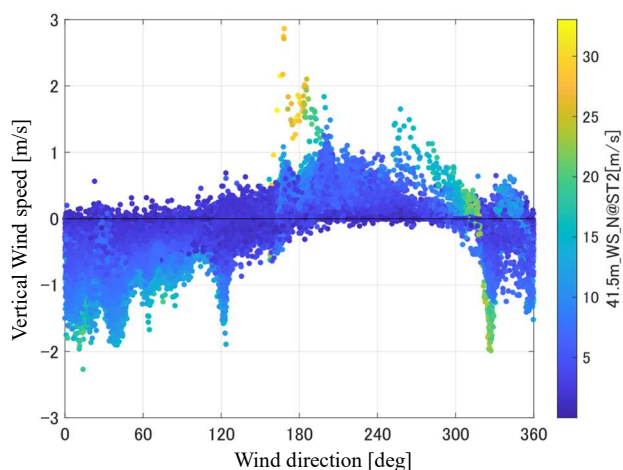
図-7 風向別鉛直方向風速

風向別の鉛直方向風速を図-7に、流入風向別の風の風速別乱流強度および風速出現頻度分布を図-8～図-15に示す。図-7の鉛直方向風速のグラフでは、横軸に風向、縦軸に鉛直方向風速をとり、右側のカラーバーに則り、それぞれのプロットの色で41.5m高さでの水平方向風速を示す。風速別乱流強度のグラフでは、横軸に41.5m高さでの水平方向風速、縦軸で乱流強度をとり、右側のカラーバーに則り、それぞれのプロットの色で同時刻の平均風向を示す。このときの0°は北方向を示す。また、白抜き赤丸で各風速BINでの平均乱流強度を示し、白抜き紫の四角で90パーセンタイル値を示す。風速BINごとの平均値および90パーセンタイル値の算出については、6時間以上のデータが収集された風速BINについてのみ行った。

図-17 からわかるように, 北側での鉛直方向風速の値が大きく, また青色のプロットの幅が広いことから, 水平方向風速に対しての鉛直方向風速の値が他の風向に比べて大きいことがわかり, このことから風勾配が大きいことがわかる. また, 観測地点より, 北側 600m 付近に海岸線が存在し, そこには高低差 70m の崖が存在する. また観測地点より北側約 300m 付近には急峻な丘がある. これらのような急峻な地形では風が地表面より剥離し剥離渦が発生することから, 北側から流入する風の乱流強度が高いと考えられる. さらに, 北東方向約 400m の位置には風車が設置されており, こちらの後流の影響もあると考える.

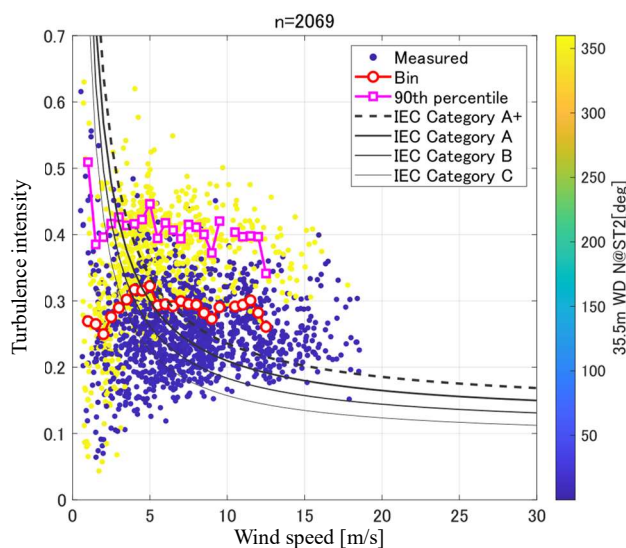
図-8 風速別乱流強度（流入風向：北）

北東～北より流入する風の乱流強度は他の風向に比べて高い傾向を示した(図-8, 図-9). 90 パーセント値も Category A+を超えているため, 季節や時間にかかわらず高い乱流カテゴリのデータが得られたことがわかる. また, 一般的なサイトでは, 風速が高くなるにつれ, 乱流強度は小さくなる傾向があるが, 本サイトの北東～北の風向においては, 風速が高くなっても乱流強度があまり変わらない傾向が見られた.

- 1) 北東～北より流入する風については, 非常に乱流強度が高く, 90 パーセント値でも Category A+を超えるような高乱流強度な風向であった. またこの風向では, 高風速域でも乱流強度が高い状況であった.
- 2) 南～東より流入する風については, 比較的乱流強度が低い傾向が見られた. また平均風速についても他の風向にくらべて低い傾向が見られた.

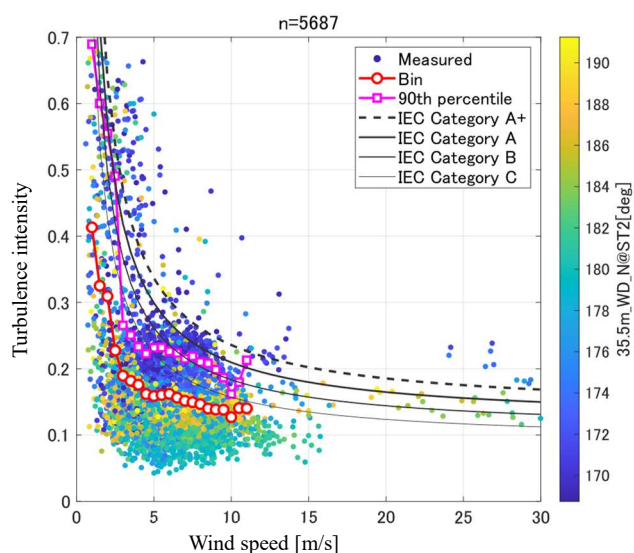
図-14 風速別乱流強度 (流入風向: 南)

東～南より流入する風は, 乱流強度の平均値と 90 パーセント値が比較的低い(図-12, 図-14). 風速の出現頻度をみても 10m/s を超える風は北側から流入する風に比べて低い傾向である. 全体的に風速が低い傾向のある南側から流入する風で平均風速が 20m/s を超えている極めて高いプロットが見られるが, これはすべて 2021 年 9 月 12 日のデータであり, 台風時の計測結果が反映されたものである.

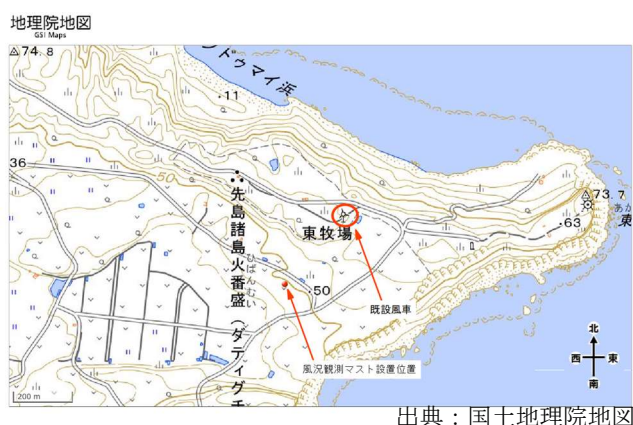
図-16 周囲地形図

乱流強度が高い理由として地理的な要因が考えられる. 図-16 に風況観測マスト建設地点周囲の地形図を示す.
