集鹿大橋のケーブル修復工事

RESTORATION OF STAY CABLES OF JILU BRIDGE

久保 元生¹⁾ 小川 久志²⁾
 Motoo Kubo Hisashi Ogawa

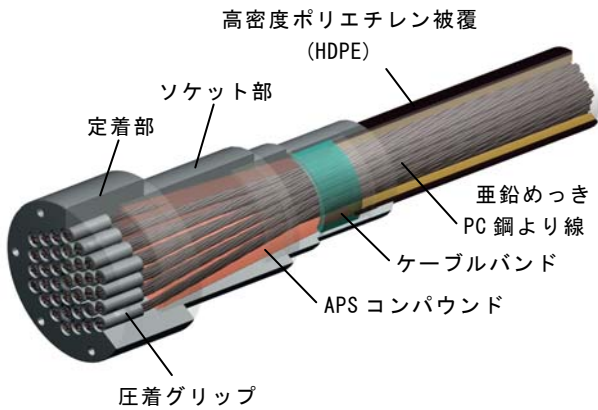
図-3 APS アンカーケーブル構造図

ソケットとケーブルの構造を図-3 に示す。構造上の特長は、下記のとおりである。

- ① ケーブルの素線には、ピアノ線より強度の高い PC 鋼より線を用いている。また、PC 鋼より線は、亜鉛めっきを施すことで、高い防錆・防食性能を有している。
- ② PC 鋼より線とソケットの定着は、PC 鋼より線の端部に圧着グリップ加工を施し、ソケット定着部に設けた蜂の巣状に配置された座削孔に圧着グリップを納めて定着させている。
- ③ ソケット部に APS コンパウンド(エポキシ樹脂)を充填することで疲労強度を向上させている⁶⁾。

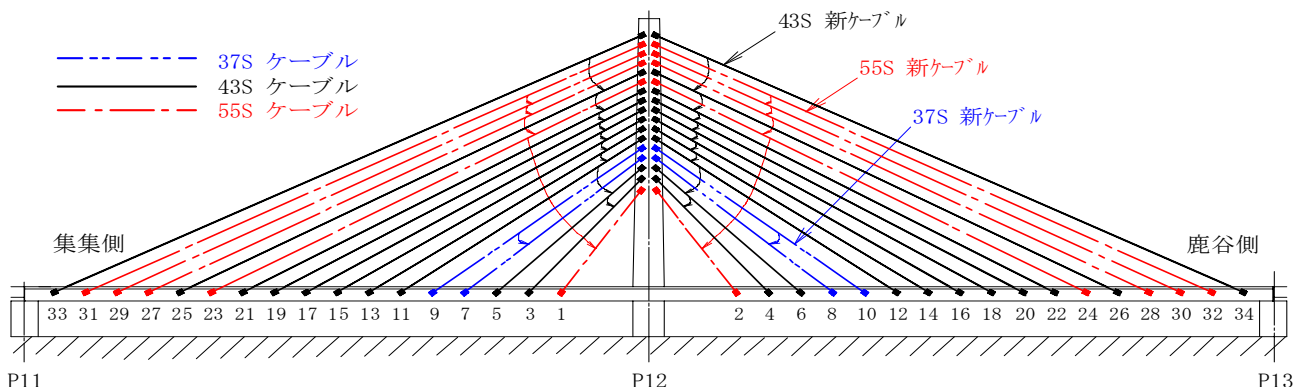
図-4 ケーブル転用の要領

本橋のケーブルの種類は、37本、43本、および55本の3タイプで、ケーブル転用の要領を、図-4に示す。なお、長いケーブルから短いケーブルを再生するので、最長のケーブルは新規に製作して現場に搬入する。

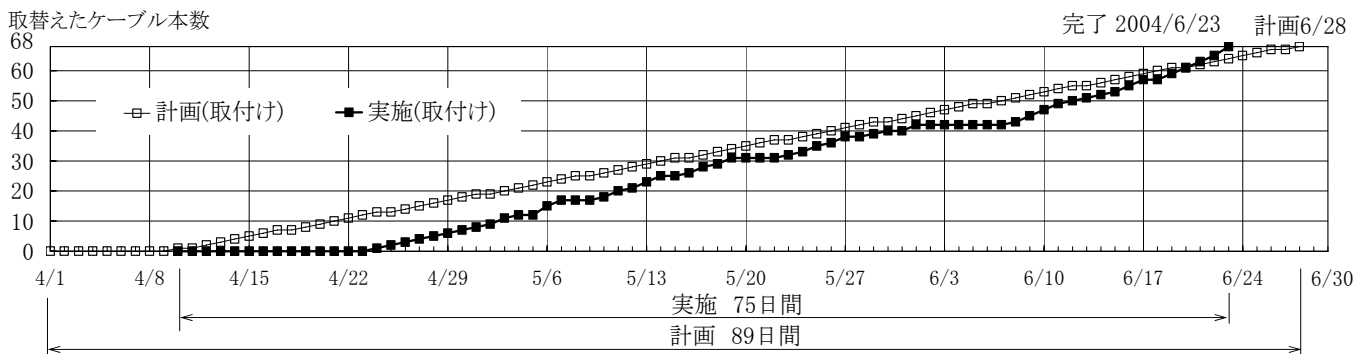
図-5 日付毎に修復したケーブルの本数

図-5に再生して取替えたケーブルの本数の累積を日付毎に示す。全ケーブル68本の修復を、2ヶ月半(75日)で完了させることが出来た。休日を考慮すると、1日1本以上のペースでケーブルを修復したこととなった。
