静岡インターチェンジ橋（鋼上部工）西工事 剛結部のコンクリート打ち込みについて

第二東名高速道路の一部を担う静岡インターチェンジ橋 B ランプ橋は、中間橋脚部に鉄筋定着形式の剛結構造を採用する鋼 6 径間連続合成箱桁ラーメン橋である。

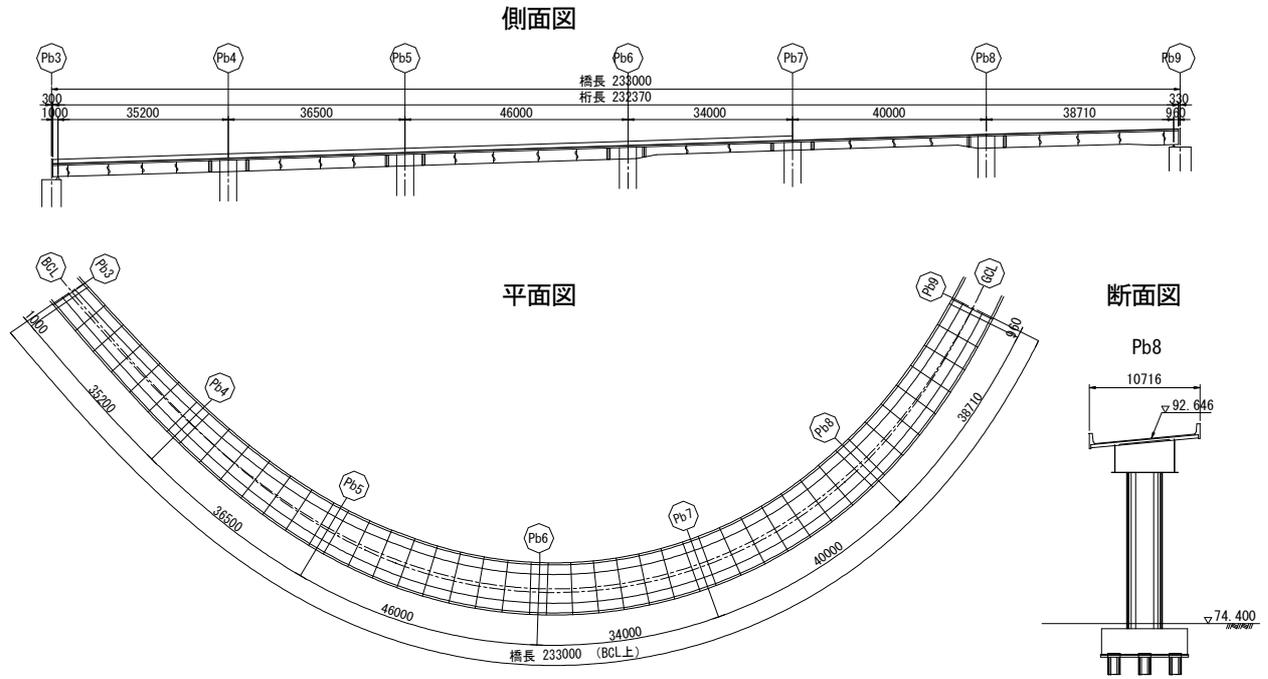
図1 一般図

本工事の工事概要と対象橋梁一般図を図 1 に示す。

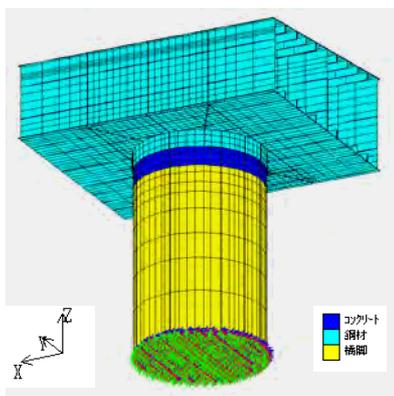
図2 要素分割

- 1) 解析対象はコンクリート体積の一番大きい Pb8 橋脚とする。
- 2) 対称構造ではないため、剛結部全体をモデル化する。
- 3) 鋼桁部（鋼部材）は熱伝達率を考慮した熱伝達境界としてモデル化する。
- 4) 固定条件は脚基部のみ固定とし、桁部は自由とする。
- 5) 外気温の季節変化を考慮する。ただし日変動による変

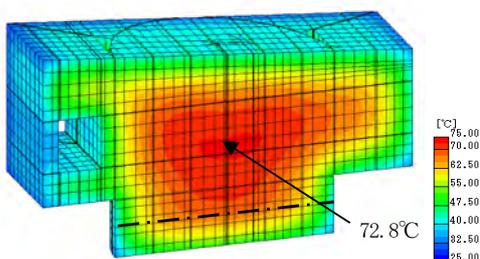
図3 温度分布

図3~6にCase2の温度、主応力、ひび割れ指数の分布について示す。

最高温度は初期材齢時に構造体のほぼ中心位置に発生している。

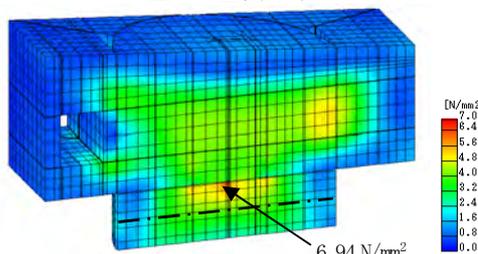
図4 主応力分布

主応力は箱桁下フランジと橋脚コンクリートの境界部で発生している。

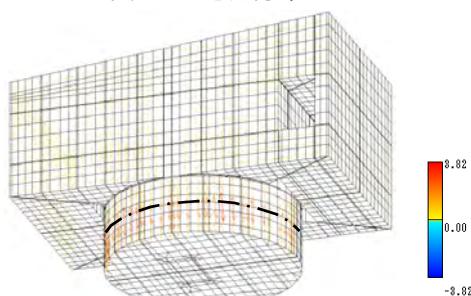
図5 主応力方向

主応力方向およびひび割れ指数分布から、鋼殻境界部に水平方向のひび割れが発生する可能性があるため、ひび割れ指数低減を目的としCase3を追加したが、Case2に比較し大きな効果は得られなかった。

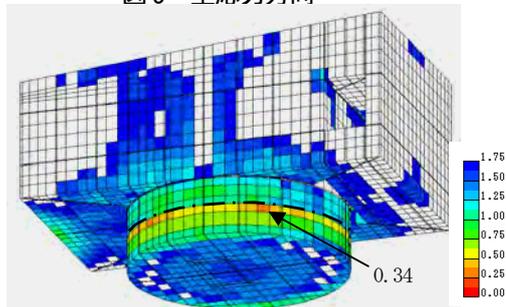
図6 ひび割れ指数分布

--- は鋼殻境界を示す。

鋼殻境界（剛結部スカートとコンクリートの境界部）部はひび割れ指数が低く、主応力方向は鉛直方向に入っているため、初期材齢時に水平方向にひび割れが発生する可能性が高い。しかし、材齢の経過によりひび割れは制限され、水平方向のひび割れ幅は柱頭部自重により減少すると想定できたため、現状の配筋で断面力に抵抗できるか検証するに止めた。

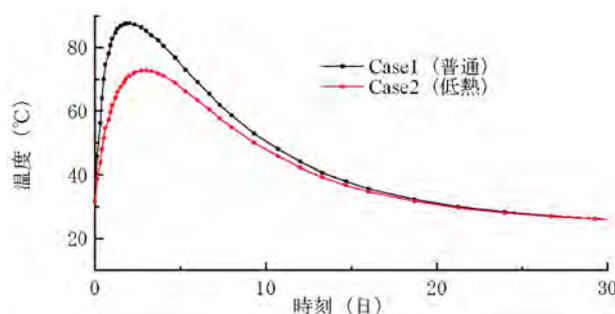
図7 温度履歴

以下に温度、主応力、ひび割れ指数の履歴について、Caseと測定結果を併記し以下に示す。

Case2とCase3の主応力、温度履歴は同じ配合を用いているため、グラフではCase2のみ記載している。

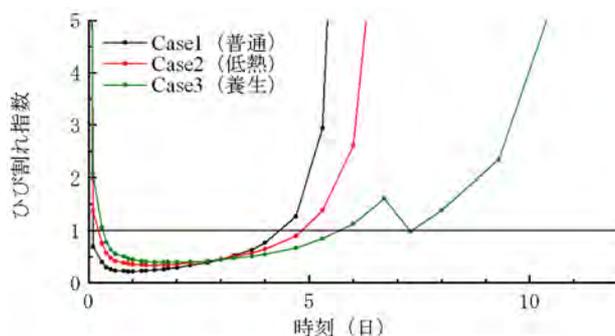
図9 ひび割れ指数履歴

図9のCase3は7日目に発泡フォームを撤去したため、ひび割れ指数が低下している。

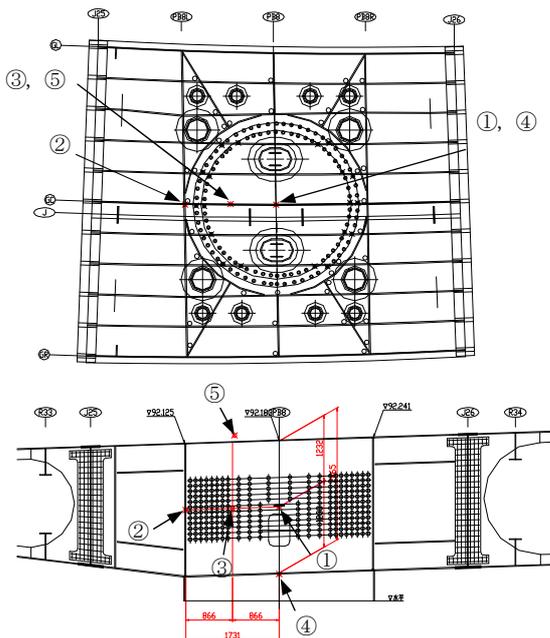
図10 熱電対設置箇所

図10に示す箇所について計測を行った。

- ①最高温度部
- ②鋼殻内部最低温度部
- ③中間点温度部
- ④主応力最大部
- ⑤外気温

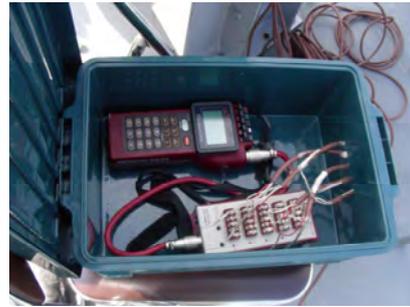
写真1 計測機器

- ①熱電対
- ②データロガー（TC-31K：東京測器）

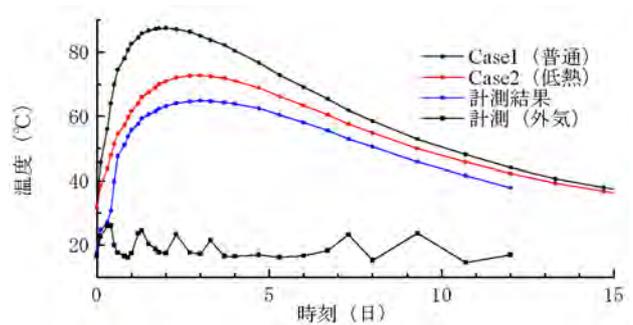
図11 解析と計測の温度履歴比較

図11および表5に解析と計測の結果を比較したものを示す。

解析値と計測に温度差があるが、外気および打設前コンクリート温度の差を考慮するとほぼ解析値と合い、温度の勾配が解析値と近似していることから、解析は妥当であると判断した。

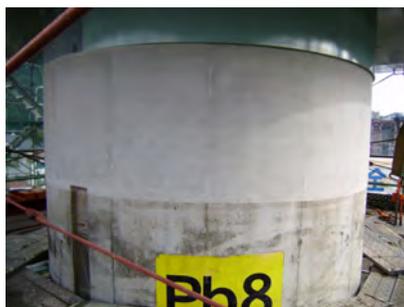
写真3 脱型後

脱型時に鋼殻境界部を確認したが、ひび割れは発生していない。

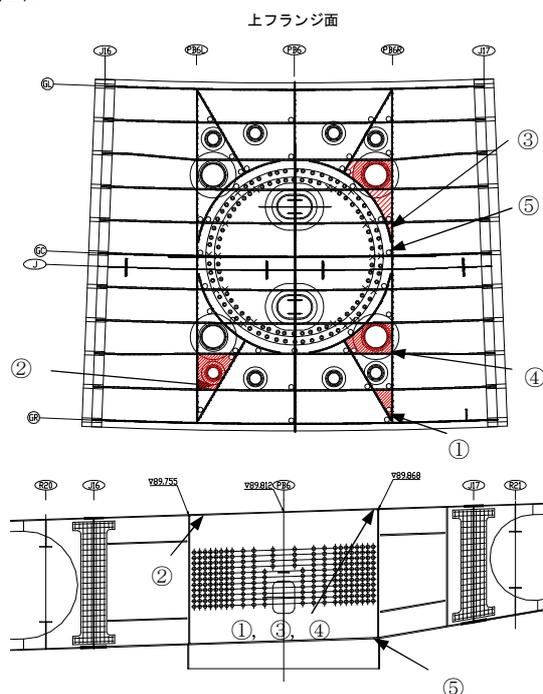
図12 充填センサ設置箇所

構造上充填困難であると想定される①～④の上フランジ内面側と、橋脚と剛結下フランジ接触部にコンクリート充填確認センサを設置した。

計測位置を図12に示す。

- ①PB6R ダイヤフラムと斜ダイヤではさまれ、空気抜き孔から遠い位置。
- ②PB6L ダイヤフラムと斜ダイヤではさまれ、縦リブ2パネル目の横断の高い位置。
- ③PB6R ダイヤフラムと円柱ではさまれ、空気抜き孔から遠く横断の高い位置。

④GR 側中ウェブと斜ダイヤではさまれ、φ400の打設孔から縦横断の高い位置。

⑤桁下フランジ下面でスカートの内側かつ縦断の高い位置。

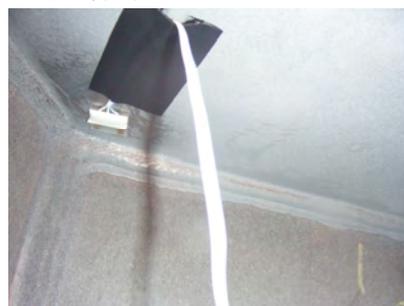
写真4 充填センサ

- ①コンクリート充填感知センサ (KZA-1B: 東京測器)
- ②データロガー (TDS-303: 東京測器)

コンクリート充填感知センサは、センサ間に伝導体があると放電し電圧を感知する機能を有する。電圧を継続的に計測した場合、充填されたとして計測を打ち切った。

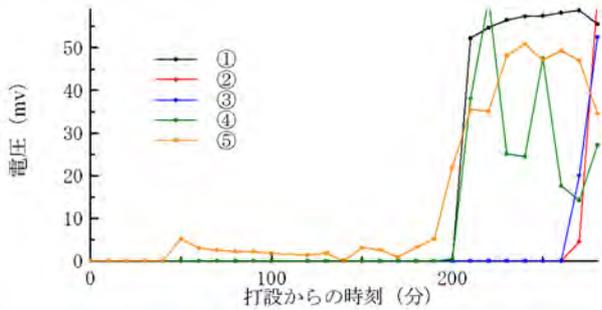
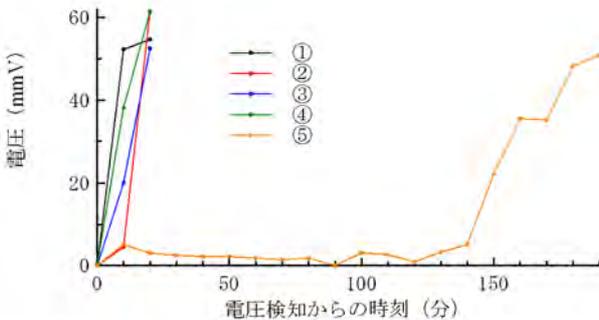
計測結果を図 13、図 14 に示す。

図 13 打ち込みからの電圧変動

図 14 電圧検知からの電圧変動

上フランジ面の狭隘部 (①～④) は、コンクリート接触後から電圧が安定したため、早期に充填されたことが確認できた。
