鋼鉄道橋における高耐候性鋼材を採用したローゼ桁の構造と製作

北岡公園橋梁は、北岡自然公園の上空に架かる鋼ローゼ橋である。都市部にかかることから景観に配慮した橋梁形式が採用された。また、本橋は海浜近接地区に架設される構造物のためニッケル系高耐候性鋼材に鍍安定化处理を施した無塗装橋梁としている。

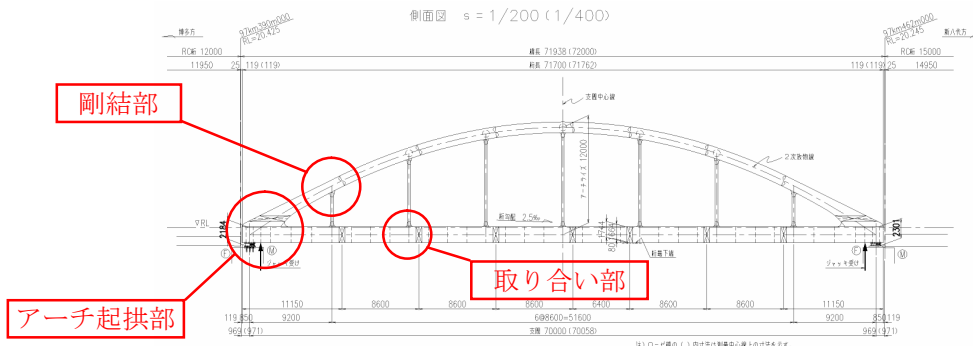
図-1 構造一般図

今回、製作を行った北岡公園橋梁は、熊本駅の北に位置する北岡自然公園の上空に架かる鋼ローゼ橋（スパン 70m，アーチライズ 12m）である。また、都市部に架かる橋梁で多くの人の目に触れることから、景観に配慮した橋梁形式としてこの形式が採用された。図-1 に構造一般図を示す。

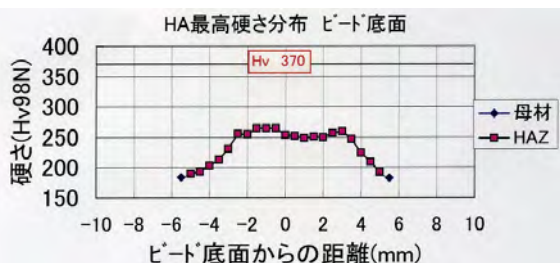
硬さ試験 (手アーク溶接) 下表による

JIS Z 3101に基づき半自動溶接、被覆アーク溶接による最高硬さ試験を実施した。表-3-1に試験項目と判定基準を示す。半自動溶接、被覆アーク溶接試験体共に合否判定基準を満足しており良好な結果が得られた。表-3-2に試験結果を示す。

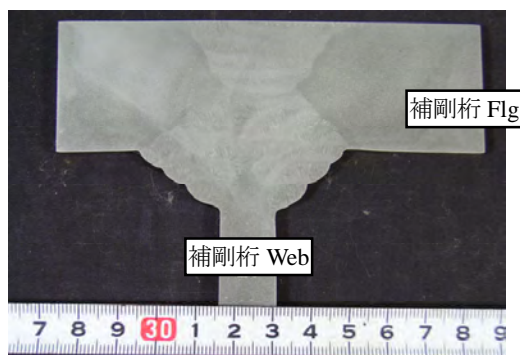
写真-5 断面マクロ (スリット端部)

溶接部に対する品質確認試験として、超音波探傷試験および断面マクロ観察を行った。断面マクロ観察では板組み変化部を10mmピッチでスライスして断面の変化を確認した。写真-5に補剛桁格点ガセット部施工試験の断面マクロ(スリット端部)を示す。

断面マクロ観察の結果、溶接部の強度に影響を与える有害なきずは確認されず良好な結果が得られた。

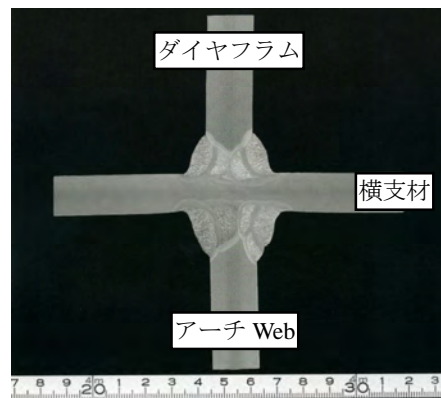
写真-6 断面マクロ (剛結部)

溶接部に対する品質確認試験として、超音波探傷試験を行った結果、微細なきずはあったものの判定基準を超えるきずは検出されなかった。写真-6 にアーチリブ剛結部施工試験の断面マクロを示す。

断面マクロ観察の結果、溶接部の強度に影響を与える有害なきずは確認されず良好な結果が得られた。
