円行寺橋拡幅工事

WIDENING CONSTRUCTION OF ENGYOUJI BRIDGE

1. まえがき

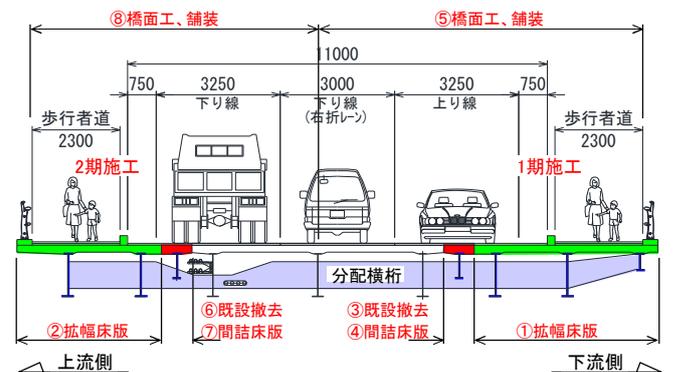
図-2 拡幅計画概要図

拡幅計画の概要図を図-2 に示す。

本工事では、国道 28 号を供用しながら拡幅工事を行う条件であったため、1 期施工として下流側を拡幅し、上り線側 2 車線を先行供用しながら 2 期施工として上流側の拡幅工事を行った。なお、国道規制期間を最短とするために、拡幅床版は 1 期、2 期を連続して施工した（図中の番号は施工順序を示す）。

歩道の設置と車線の増設のため、上流側、下流側とも主桁 2 本を新設し、下流側ではさらに外縦桁を追加する構造であった（図-2 の青色部分）。

RC 床版の拡幅は、鉄筋接続のための間詰床版部(図-2の赤着色部)を設ける方法を採用した。あらかじめ拡幅部の新設床版(図-2の緑着色部)までを施工してから既設地覆部分を撤去した後に既設床版の鉄筋と新設床版の鉄筋を接続し、間詰コンクリートを施工した。

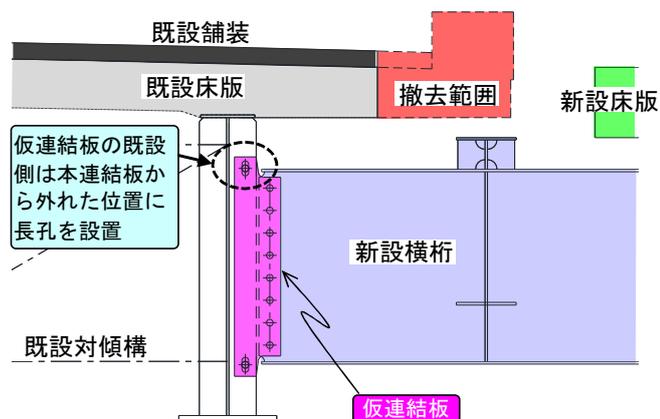
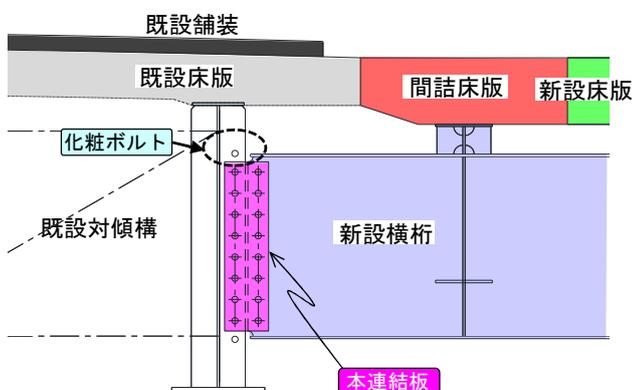
図-3 仮連結板要領図

上記課題の解決方法として、本工事では新設桁と既設桁を接続するための仮連結板を設置した(図-3)。これにより新設床版が完了するまでの間、新設桁の水平移動と転倒を防止する。また、既設側の本連結板から外れた位置に長孔を設置することで、新設桁の鉛直変位を吸収できる構造とした。なお、本連結板の既設側のボルト孔は新設床版施工後に新設横桁に合わせて削孔し連結した。

ステップ1：新設床版施工完了まで

ステップ2：完成時

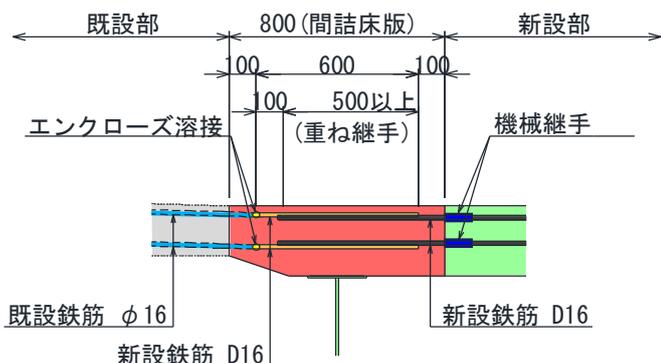
図-4 床版接続断面図

課題①は、本工事では鉄筋の接続を重ね継手とすることで対応した。床版接続方法を図-4に示す。

新設床版側は、主鉄筋の既設側端部に機械継手を設置し、既設床版側は、鉄筋を100mm露出させて溶接継手により延長した(写真-1, 2)。

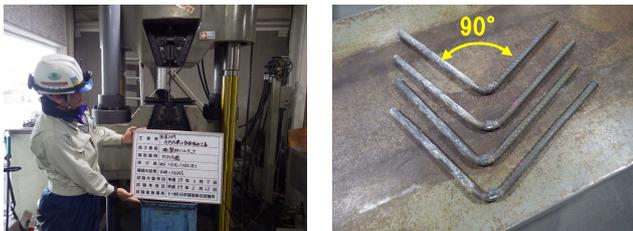
写真-3 既設鉄筋との接続部の引張・曲げ試験

なお、既設鉄筋はφ16という図面表記のみで材質が不明であったため、撤去済みの床版から抜き取った既設鉄筋と新設異形鉄筋とで溶接継手を行った試験体を作り、引張試験と曲げ試験を実施した。結果は、いずれも継手部分での破壊はなかった(写真-3)。

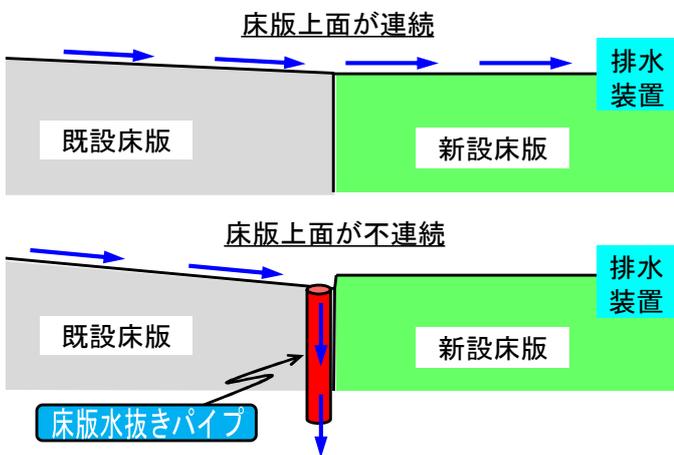
図-5 床版不連続部の床版水抜きパイプ設置図

以上の方針により、新設床版厚を確保して間詰部の床版を施工したが、既設床版の劣化と舗装打替え時の床版削り込みのために床版上面が不連続となる部分があった。この不連続部には、既設床版側での床版上の滞水を防止するため、床版水抜きパイプを設置した（図-5 および写真-4）。

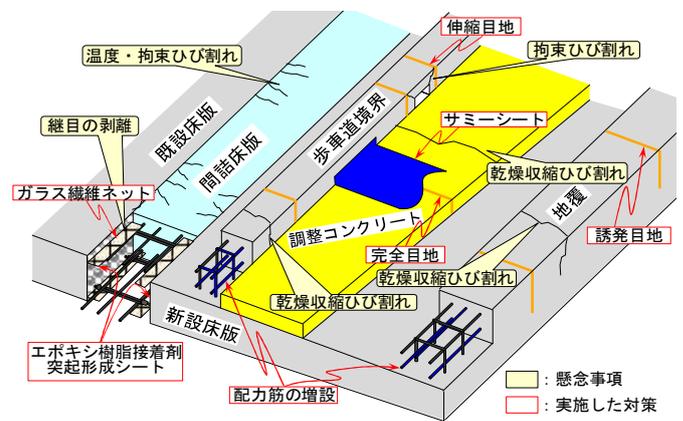
図-6 コンクリート品質向上対策概要図

コンクリートの品質向上対策として以下の対策を実施した。概要図を図-6 に、施工状況を写真-5、6 に示す。

- ①間詰床版の拘束影響部にガラス繊維ネットを設置
- ②打継面の補強として、突起形成シートとエポキシ樹脂接着剤を使用
- ③地覆部、歩車道境界および歩道部調整コンクリートは、配力鉄筋や伸縮・誘発目地の追加を提案した。

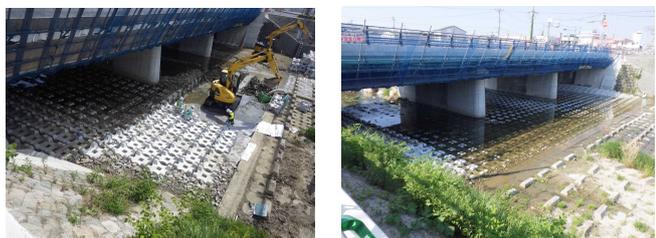
写真-7 根固め工施工状況（左）および完成（右）

その他の工事として根固めブロック工について報告する（図-7 および写真-7）。

本工事では、高さ等の制約から河川内にクレーンを設置できなかったため、バックホーで運搬と敷設を行った。

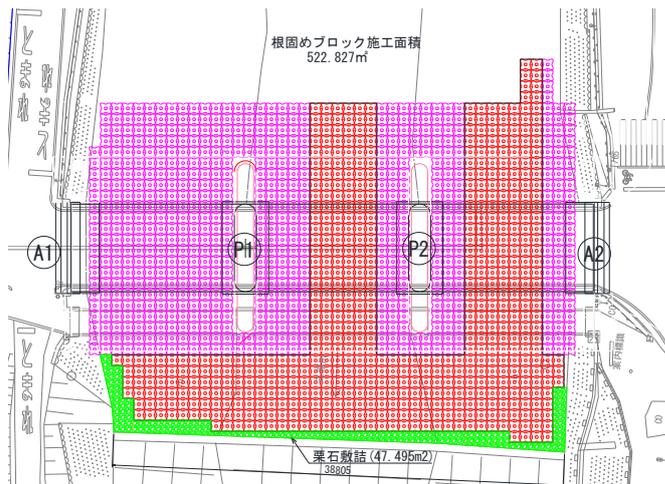
図-7 根固め工平面図

本工事は橋梁の拡幅工事であり、上部工の施工より前に下部工が拡幅されている。この時、既設橋脚は河床直置きのため、拡幅橋脚も同様の構造としており、基礎がない代わりに橋脚周囲に洗掘防止の根固めブロックを設置する方針であった。施工数量は、敷設面積 約 500m²、ブロック設置（900mm×900mm×高さ約 500mm、約 500kg）578 個という規模であった（図-7 赤着色部）。

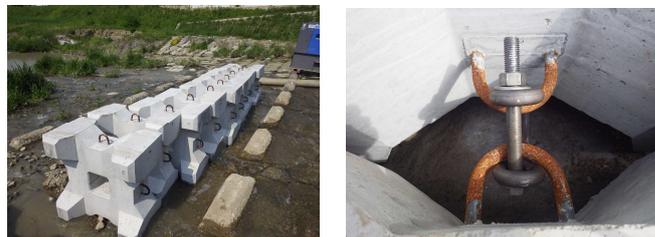
写真-8 ブロック形状（左）および連結シャックル（右）

また、ブロックの数が非常に多いため、日施工量を考慮しながらの搬入を検討する必要がある。その他、ブロックの通し番号を表記しなければならないことや、全てのブロックを繋ぐための連結シャックル（写真-8）はネジ山を叩いて壊さなければならないなど、独自の規定があるので注意が必要であった。
