# 宮古島風況観測

## RESULT OF WIND CONDITION MEASUREMENT IN MIYAKOJIMA ISLAND

沖縄県宮古島は、2003年の台風14号により風車7基が倒壊するなどの被害を受けた強風速地域である。この被害を受けて、当時の風車設計基準風速の妥当性について議論が行われ、見直しが行われた<sup>1)2)</sup>。当社では、沖縄県に代表される台風襲来地域への風車導入促進を図るため、基準風速  $V_{ref}=58.5m/s$  に対応した風車を開発した。本稿では、開発した風車の宮古島建設を見据えて、サイト適合性の確認およびサイトキャリブレーションのために実施した風況観測結果について報告する。

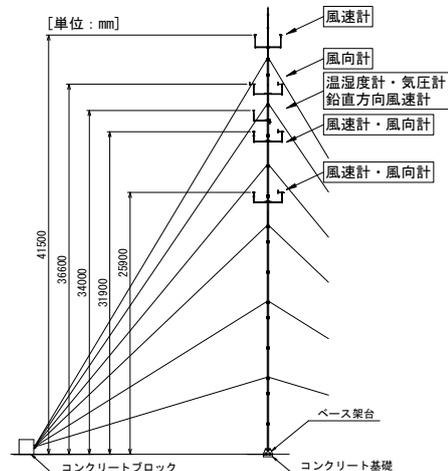
図-2 風況観測マスト一般図

宮古島へ設置した風況観測マストの一般図を図-2に示す。風況観測マストは、最高計測高さ41.5mの支線ワイヤモノポールで、6段のワイヤにより支えられる。センサの取付け高さおよび支持部材の離隔については、IEC61400-12<sup>5)</sup>に準拠している。本サイトでは風車建設後に型式認証試験を実施するため、図-1で示したように風況観測マストを、風車建設位置(マストB)と、そこから北西方向に約  $2D=67.5m$  ( $D$ はKWT300のロータ直径33m)離れた位置(マストA)の2地点に設置した。風況観測マストAおよびBに設置したセンサはハブ高さである41.5mに三杯式風速計を2基、36.6mに矢羽根式風向計を2基、ブレード下端位置付近である25.9mとブレード中間付近である31.9mに三杯式風速計と矢羽根式風向計を各1基ずつ設置している。また、高さ34.0m地点に大気状況の計測のため、温湿度計1基、気圧計1基および気流の傾斜角計測のために鉛直方向風速計を設置した。

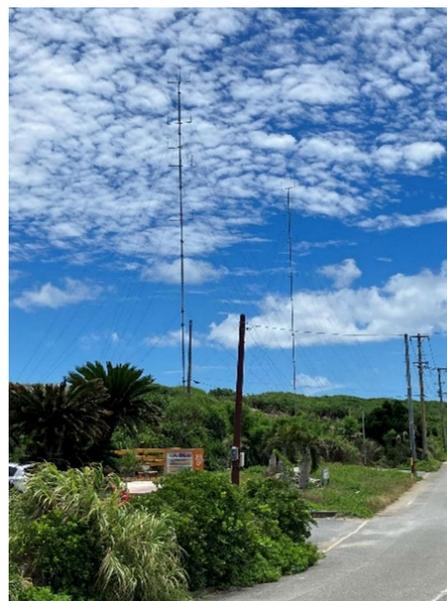
写真-2 設置完了

風況観測マスト設置後に、センサ配線および動作確認を実施し、2023年8月より計測を開始した。設置完了後の状況を写真-2に示す。

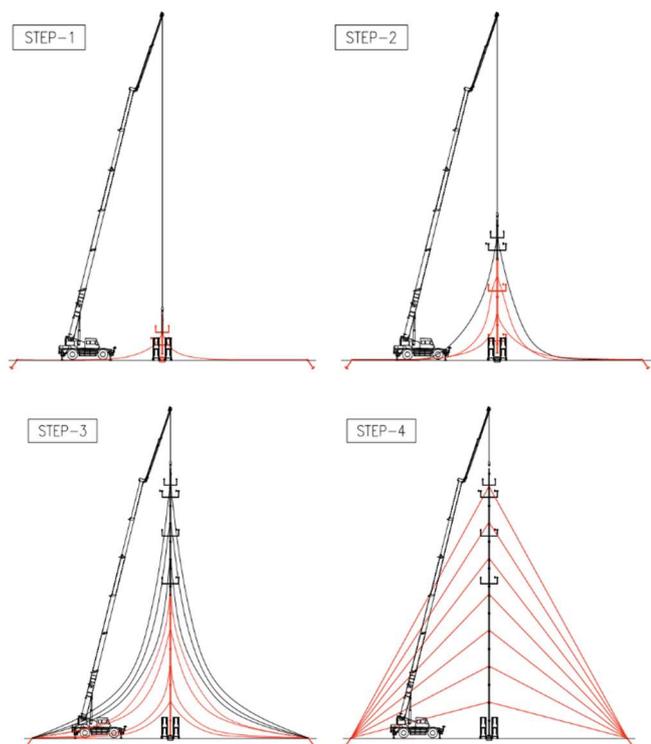
図-3 風況観測マスト架設図

風況観測マストの建設は、組立用足場を設置しクレーンを使って観測ポールを吊り上げ、下から次のポールを挿入しボルトにて接合するという作業を繰り返して架設した。架設後は上からみて90度ピッチで4方向に支線ワイヤを張り、最後に吊金具の玉外しを行う。架設計画図を図-3に、架設状況を写真-1に示す。

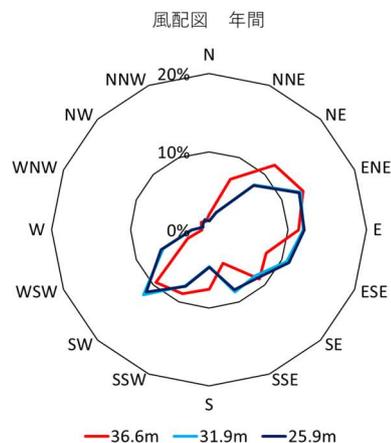
図-4 風配図

計測期間全体の傾向をみるために、風配図と風速別出現頻度分布を図-4と図-5に示す。観測位置は南東から北西に伸びた半島の先端部に位置しており、半島と直交する北東および南西からの風が主風向となるサイトであった。

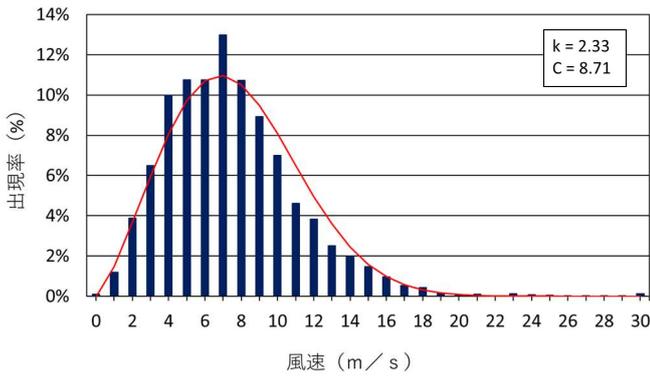
図-5 風速別出現頻度分布 (観測高さ 41.5m)

図-5において、横軸は風速で、縦軸はそれぞれの風速の出現頻度である。また、赤線でワイブル分布の近似曲線を示す。ワイブル分布の形状パラメータ  $k$  値は通常1.5~2の範囲となることが多いが、観測結果は  $k=2.33$  になり、高風速の発生が期待できる条件であることがわかる。

図-6 に月別平均風速と年平均風速を示す。高さ 41.5m, 31.9m および 25.9m で計測しているが、計測高さの違いによる大きな風速の差はない。また年間を通じて大きな平均風速の変動はないが、冬季の11月~1月は比較的稳定して高風速が得られる時期となっている。風車のハブ高さである 41.5m における年平均風速は 7.5m/s である。風車導入条件は、一般に 6.5m/s 程度であるが、その風速を大幅に超えており高い風車稼働率が期待できる。また、ワイブル分布のパラメータから推定される平均風速は 7.7m/s であることから、推定値と実測値はよく整合が取れており、図-5 のパラメータ設定が妥当であるといえる。

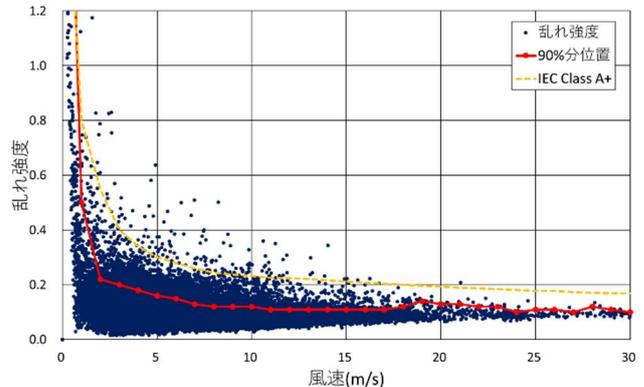
図-7 乱れ強度 (全風向)

全風向についての乱れ強度を評価したものを図-7 に示す。図中には、各風速で観測された乱れ強度と合わせて、観測データから算出した 90%分位値および KWT300 の設計条件である IEC クラス A+<sup>6)</sup>の乱れ強度を示す。サイトの乱れ強度の条件を示す 90%分位値は、設計条件の乱れ強度を下回っており、乱れ強度に関して風車が導入できる条件を十分に満足している。

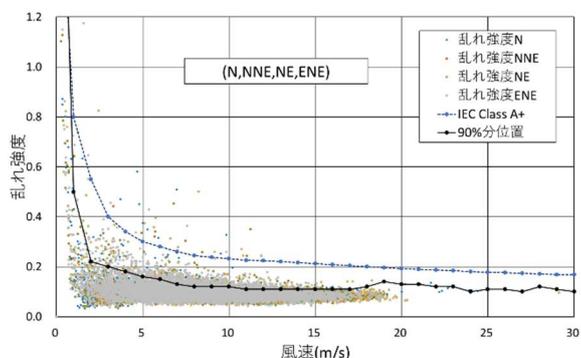
図-8 乱れ強度（北東）

図-8~図-11 は、16 方位からの風の乱れ強度をそれぞれ北東、南東、南西および北西の 4 方向別に示したものである。主流方向(北東-南西)と主流直角方向(南東-北西)の風向別

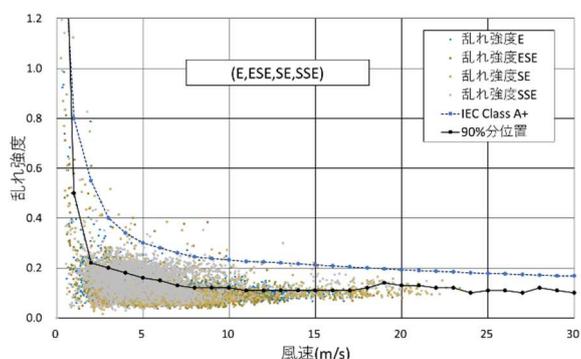
図-9 乱れ強度（南東）

にみると、南東側（図-9）、南西側（図-10）の風については、風速 15m/s 以下の風速で乱れ強度が強くなる傾向である。これは、サイトから南東方向に宮古島の市街地が位置していること、また南西方向に隣接する伊良部島が位置していることから、乱れ強度を増加させているものと考えられる。
